## Heusteigschule , Stuttgart, Dokumentation Restaurierung der 2 Haupteingangsportale

erbaut 1906 – Architekt Theodor Fischer

**Teil I > Architektonische Rundschau: Artikel von 1906  
und Foto Portal von Josef Zeitl**

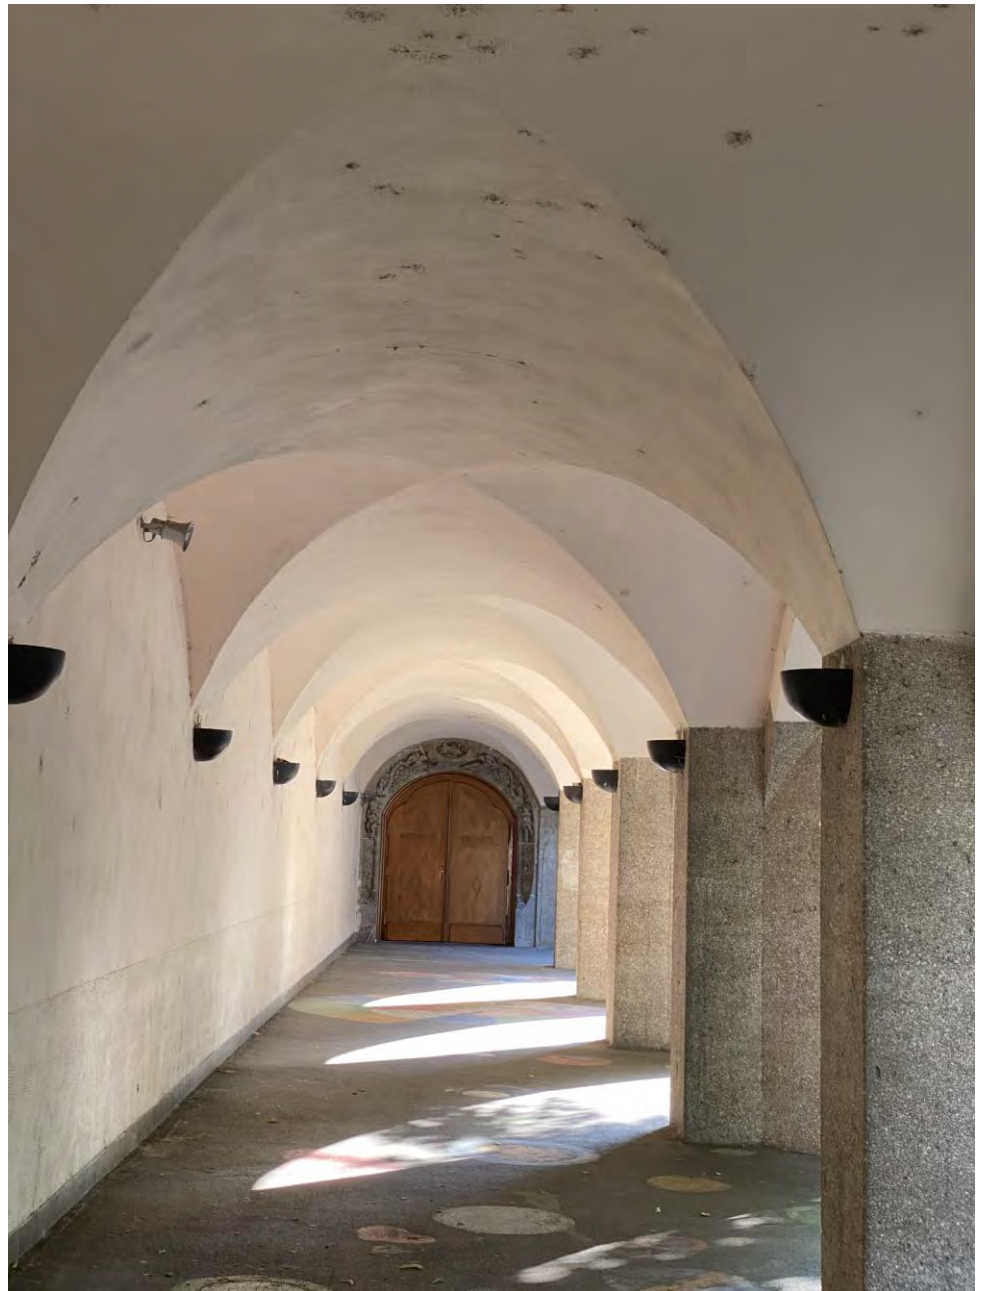
Portal rechts nach Restaurierung 2022

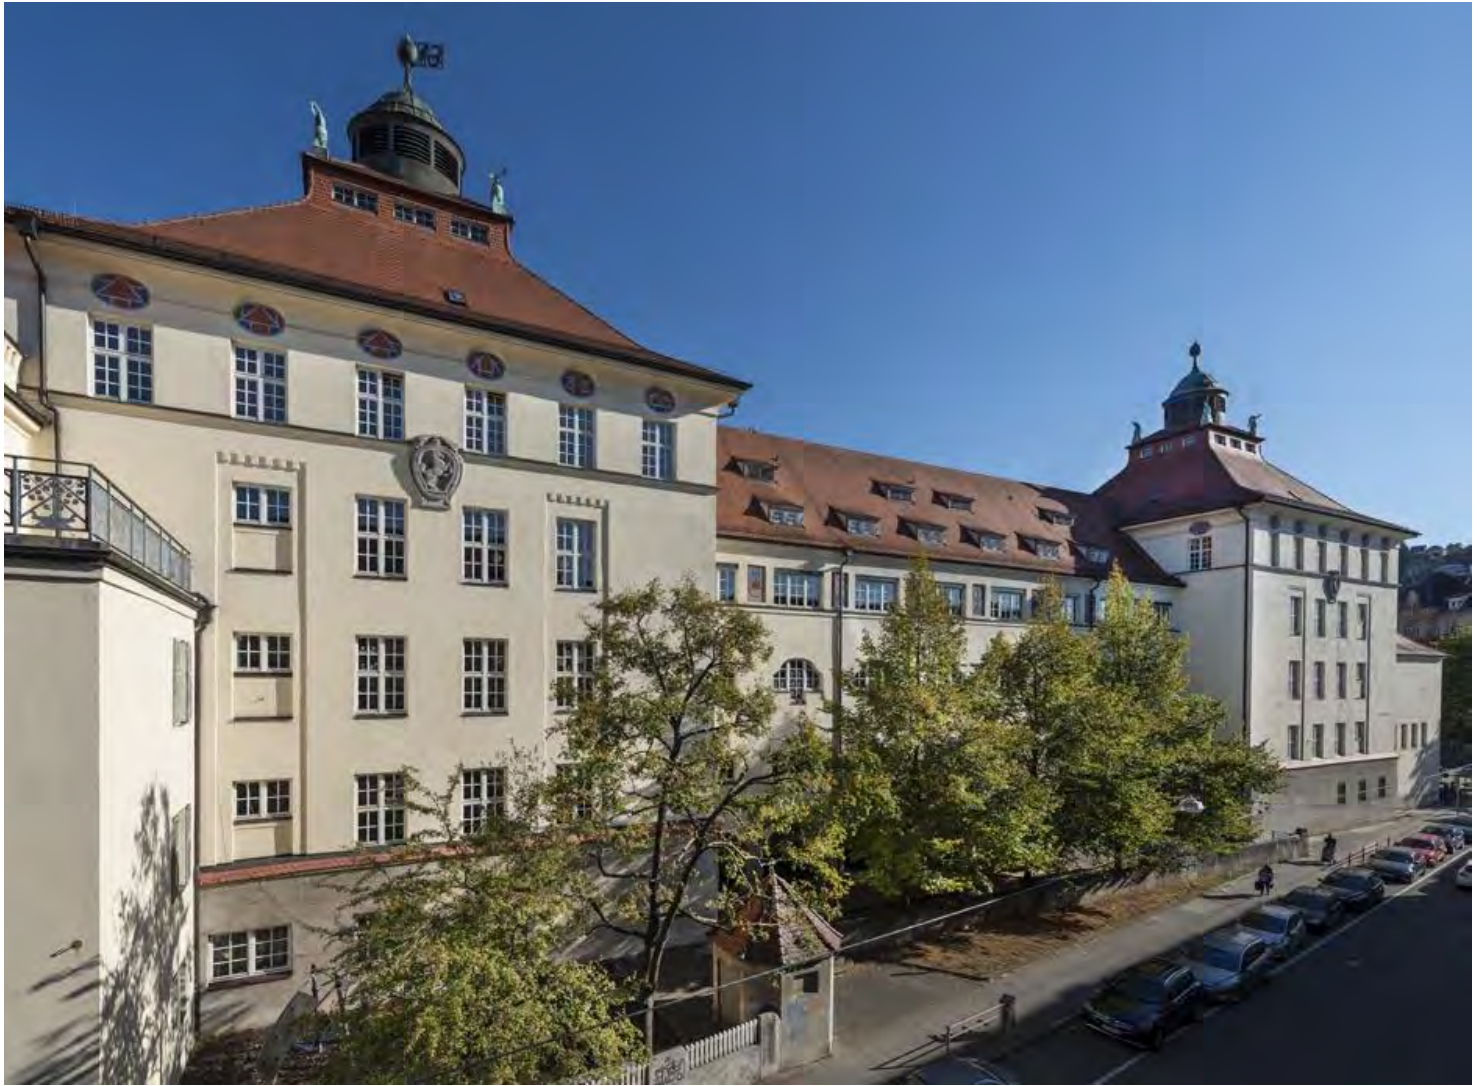
Portal rechts

Zustand vor der Restaurierung 2022
