## Dokumentation Restaurierung Haustüre Hohenheimerstraße 45 a, Stuttgart

Gebäude erbaut 1909 -- Architekt Alfred Seitz -- Historismus / Jugendstil

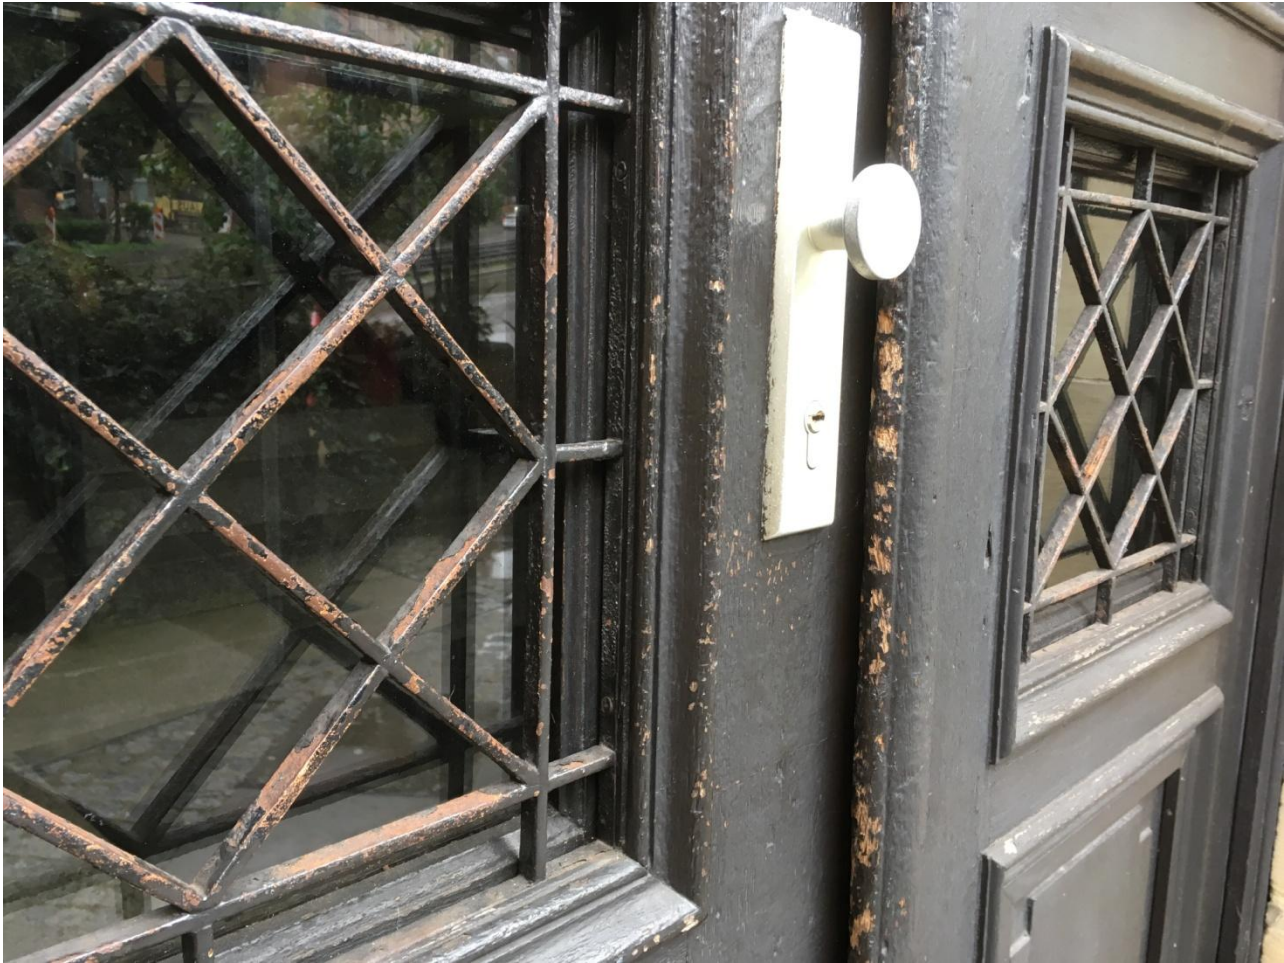
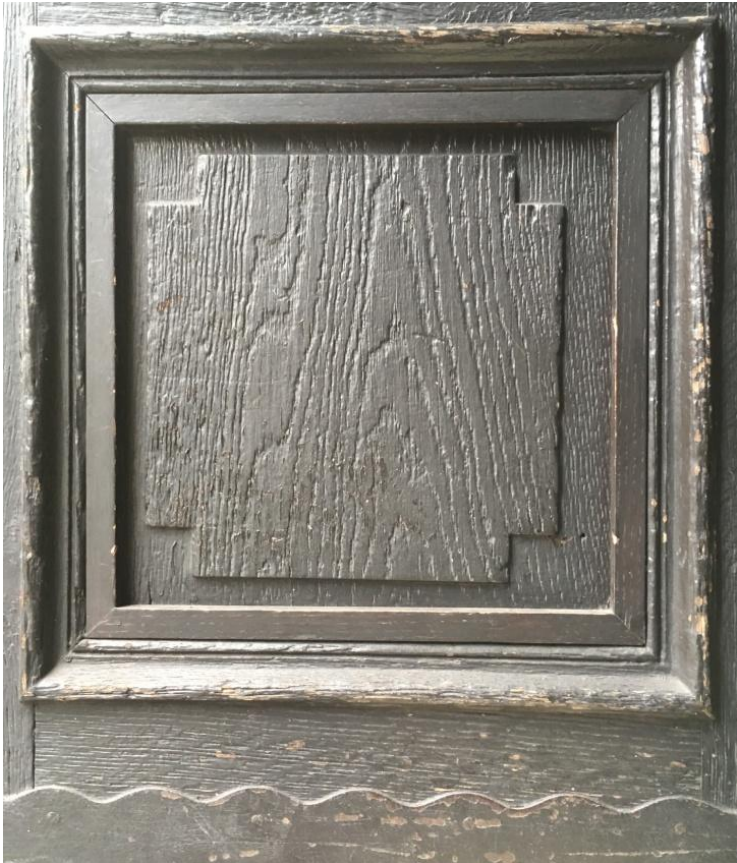
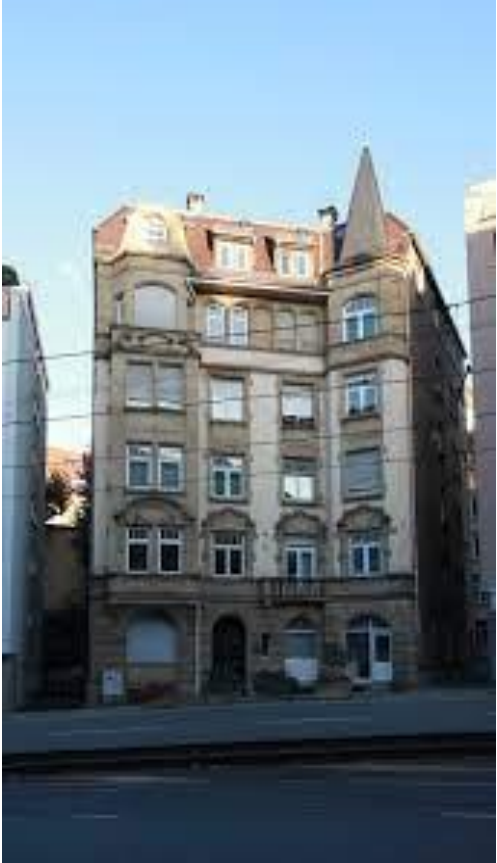
Zustand vor der Restaurierung

- >> Der Stehflügel läßt sich nicht ordentlich arretieren. Zum Gehflügel ist im unteren Bereich ein großer Spalt
- >> Im Schloßbereich Bewegungsspiel.
- >> Eisengitter stark verrostet
- >> Profilstäbe und Holz – besonders am Gehflügel – stark angegriffen. Die eigentlichen Schäden werden durch die schwarze Farbe überdeckt.
- >> Die unteren Türfüllungen wurden mit Leisten verstärkt.
- >> Das Glas der Türfenster wurde vermutlich irgendwann gegen Klarglas erneuert >> mit alten Fotos nachforschen ob hier Kathedralglas wie am kleinen Wandfenster nebenan drin war.
- >> Im oberen Rundbogen ist Acrylglas. Ob hier ursprünglich Sprossen und Kathedralglas drin war muß auch hier nachgeforscht werden

- >> Die Arbeiten müssen wohl weitestgehend vor Ort stattfinden und die Türen abends wieder eingehängt werden. Das erschwert den Arbeitsablauf.
- >> Stehflügel Riegel oben festigen, unten evtl erneuern. Türe justieren zum Gehflügel. Die eingelassenen Originalriegel im Falz bleiben; jedoch ohne Funktion ( zu sehr zerstört )

- >> Gehflügel im Schloßbereich anpassen und justieren.
- >> 6 Ziergitter ausbauen, entrostet, Rostschutz aufbringen, Oberfläche Anthrazit hell oder nach Befund.

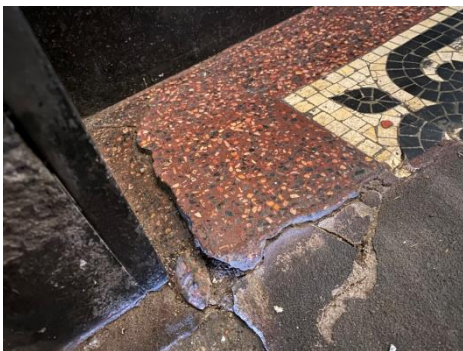
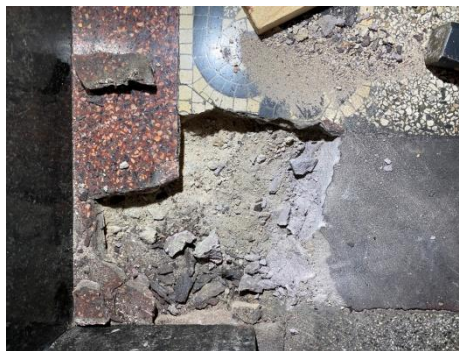
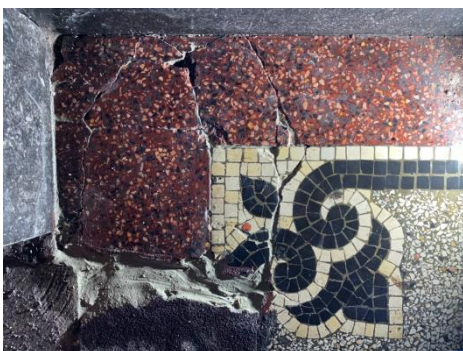
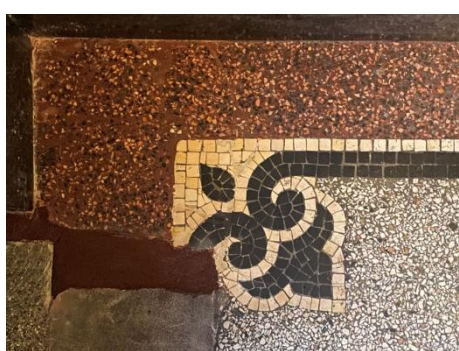
- >> Im Eingangsbereich, im Türbereich wurde früher ein Streifen Terrazzo entfernt und gegen Beton ausgetauscht; vermutlich weil der Boden sich durch einen verrosteten Stahlträger angehoben hat. Die Ecke hinter der Tür wurde davon ausgenommen -- hier schlug die Tür beim Öffnen an und brachte Belastung auf die Türbänder. Dieses Problem wurde behoben.

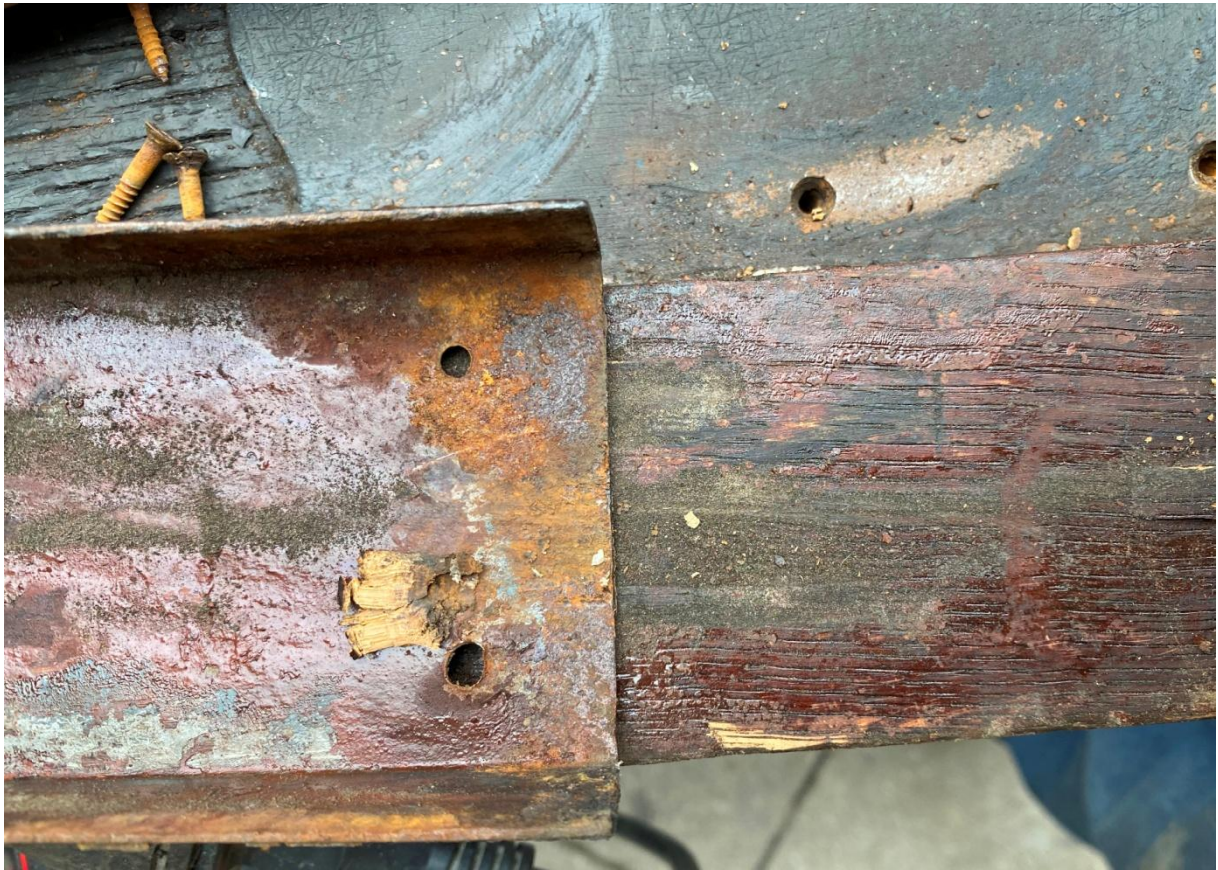
- >> Oberlicht ohne Sprossen, Kathedralglas mit Splitterschutzfolie eingebaut
- >> Gitter nach Befund mit Blattgoldeffektlack. Ob die Gitter mit echtem Blattgold vergoldet wurden, läßt sich nicht mehr nachweisen.
- >> Oberfläche: ursprüngliche Lasur in Mahagonie-Rot; zu finden unter den Stoßblechen an beiden Türen und teils stark verblaßt an Profilen.

Rot unter den Stoßblechen

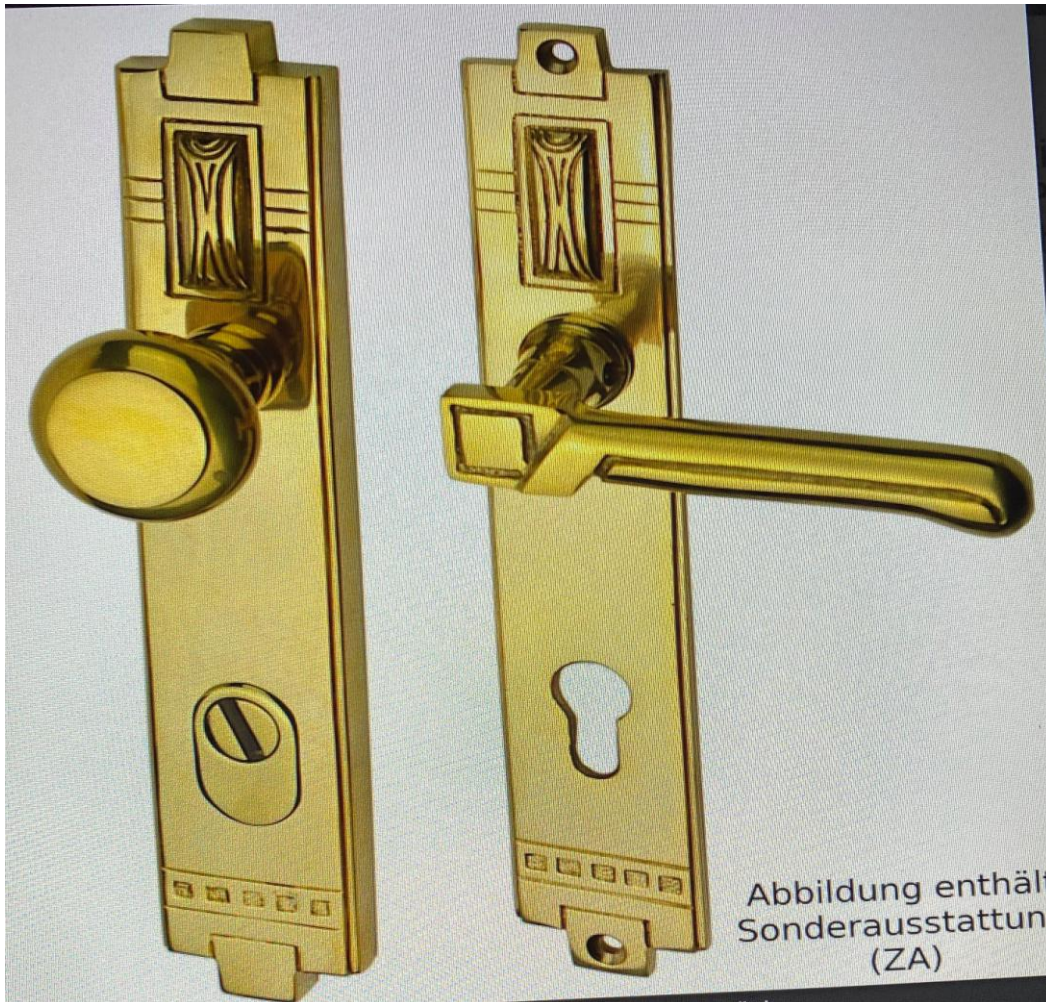
Diese Beschläge sind als Sicherheitsbeschläge in Arbeit
