Riedlingen, den 11. August 2021

Restaurierung Haustüre Rotebühlstraße 66 Stuttgart

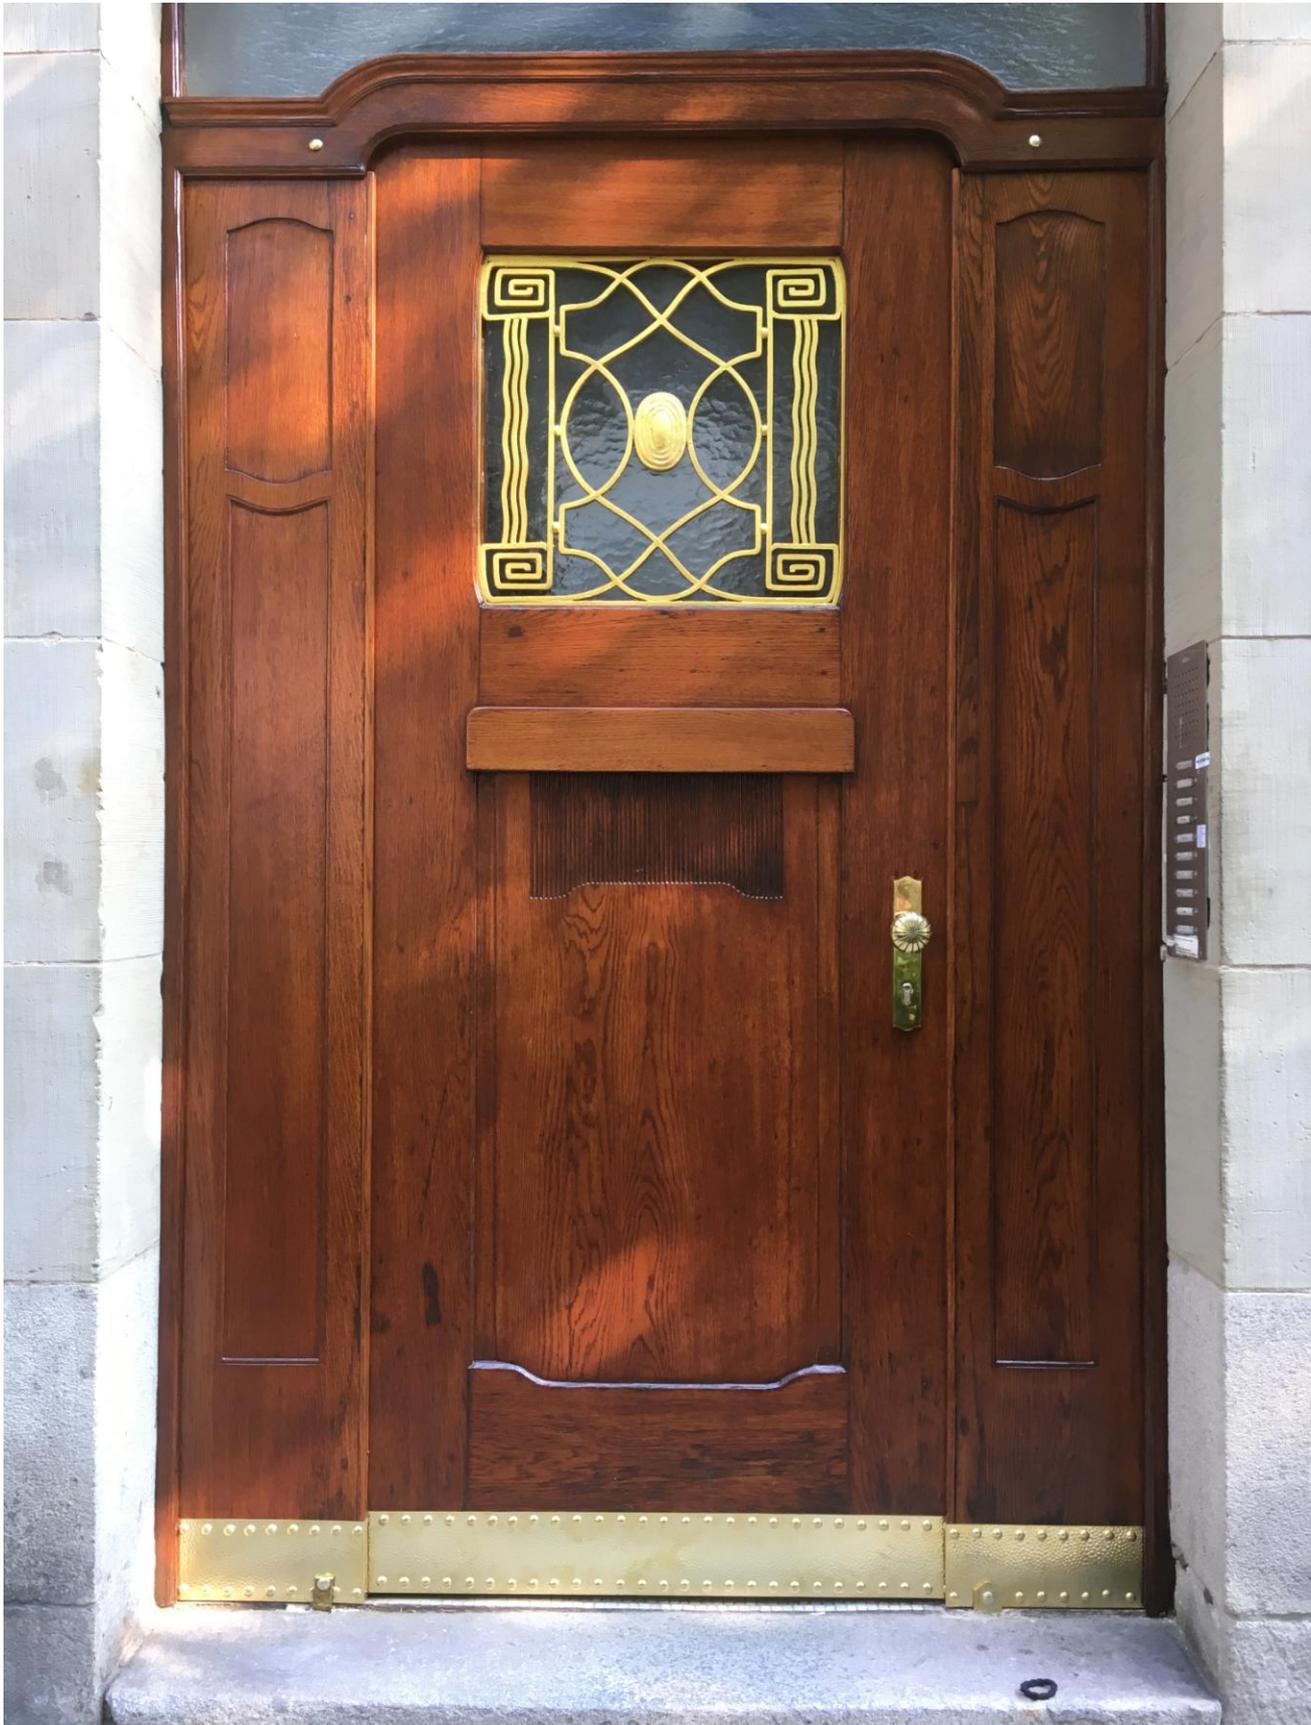
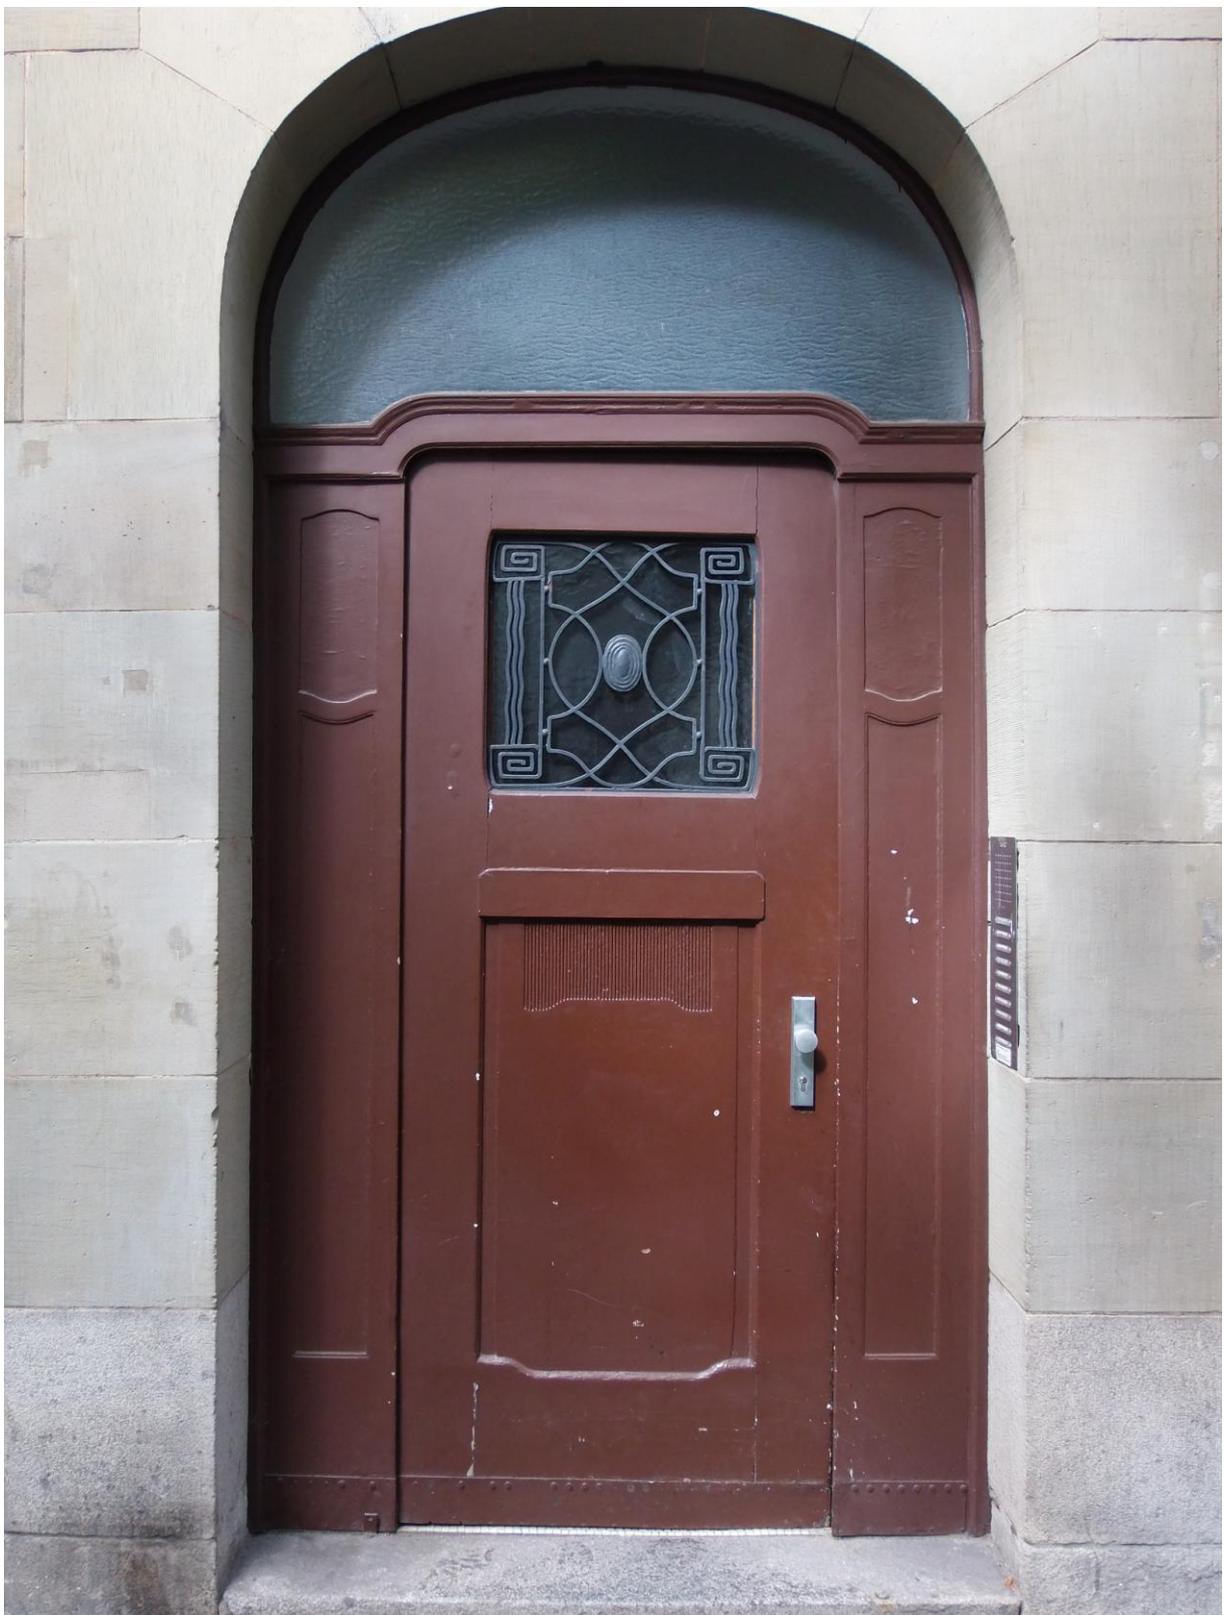
Haupttüre mit 2 kleinen öffenbaren Seitenflügel—(Seitenflügel jetzt arretiert)

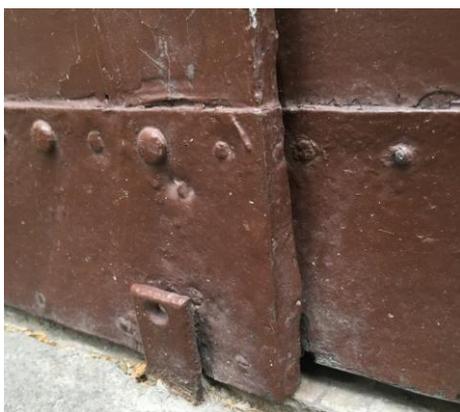
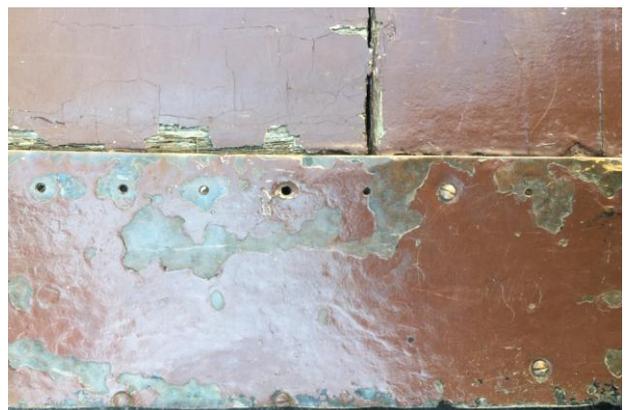
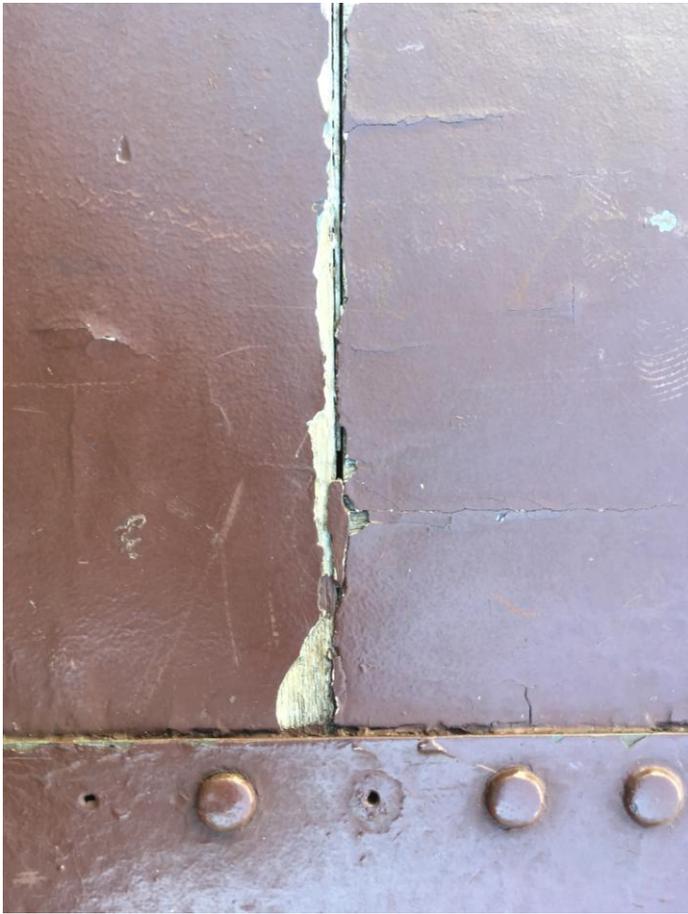
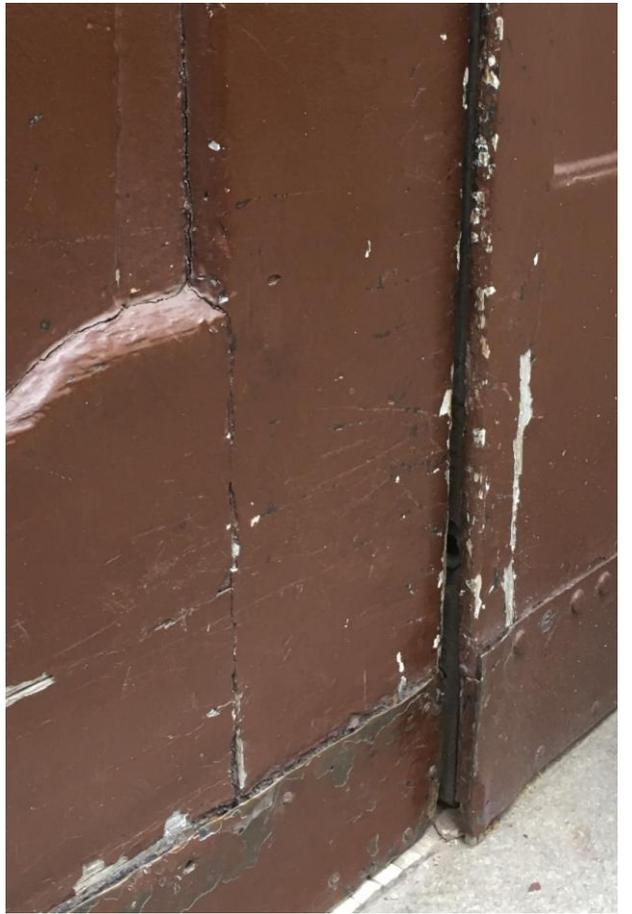
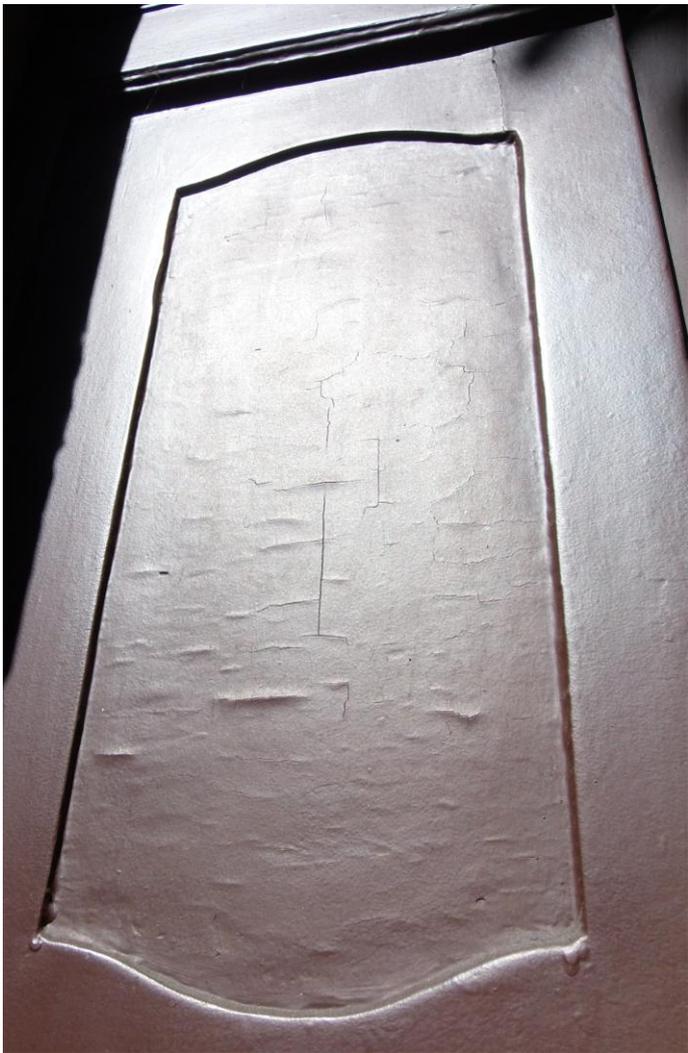
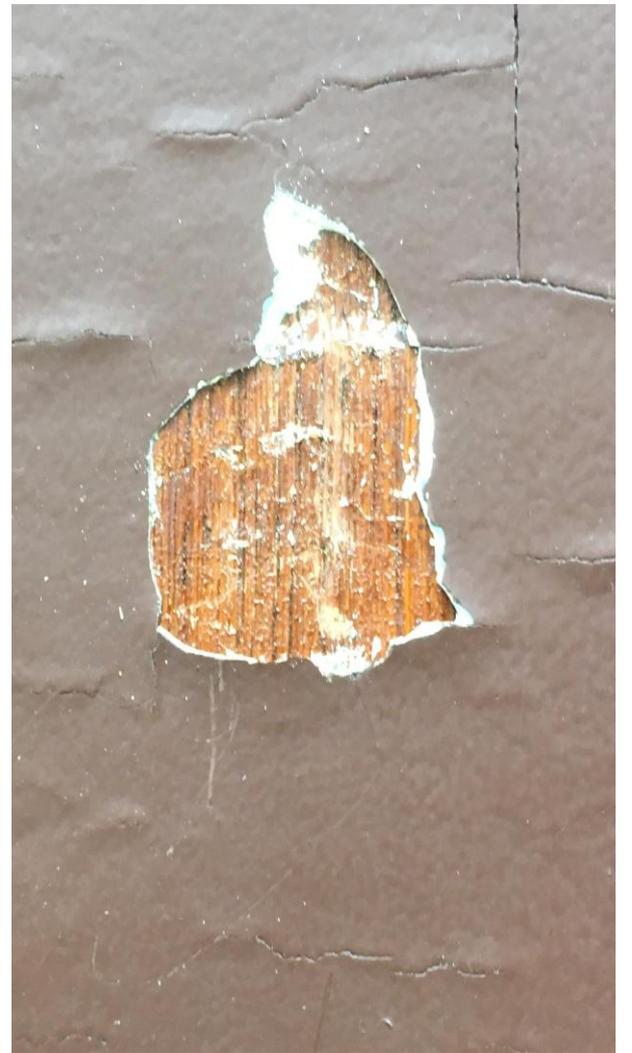
Zustand vor der Restaurierung: Türe klemmt an allen Ecken und Enden, Schloß schließt nicht

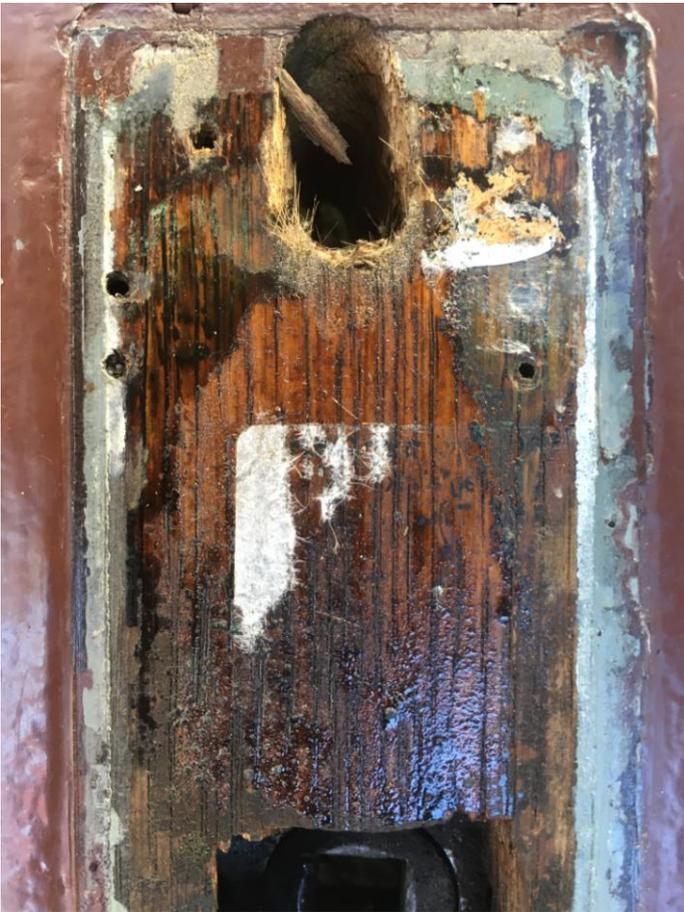
Originaloberfläche: Eiche Natur geölt

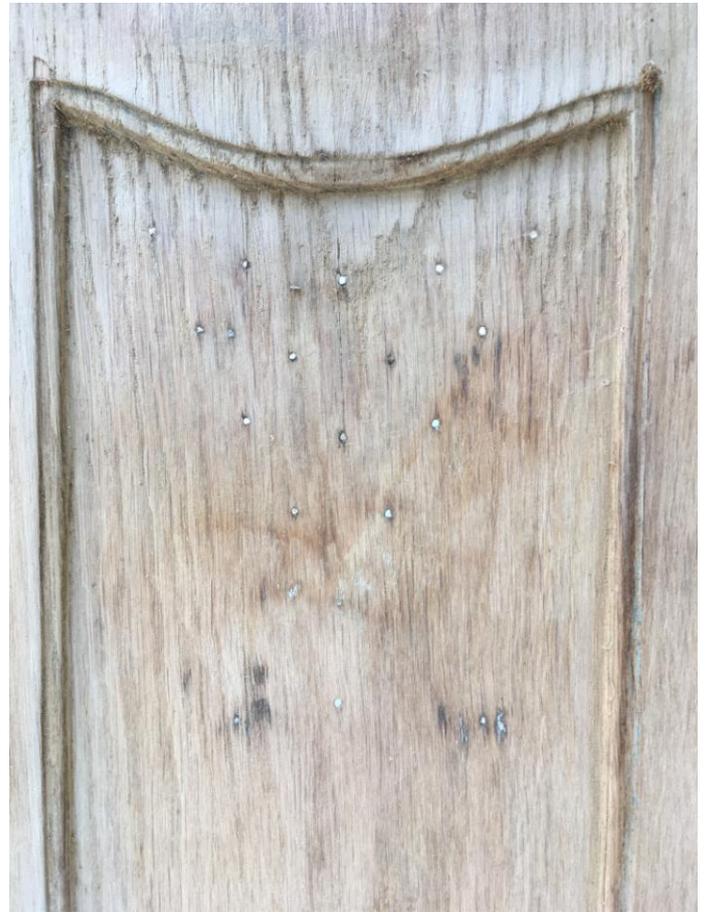
War hier eine Messing-Apliche?
