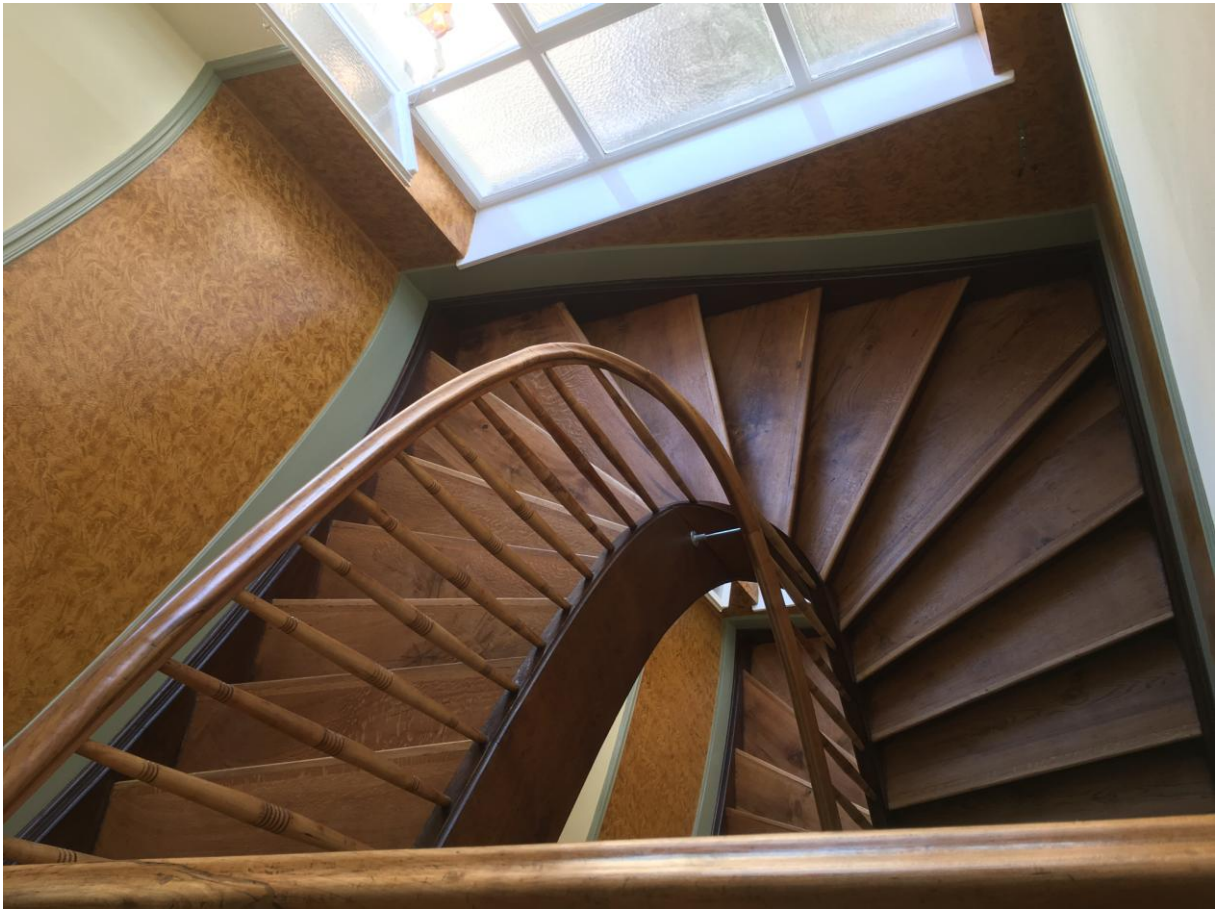
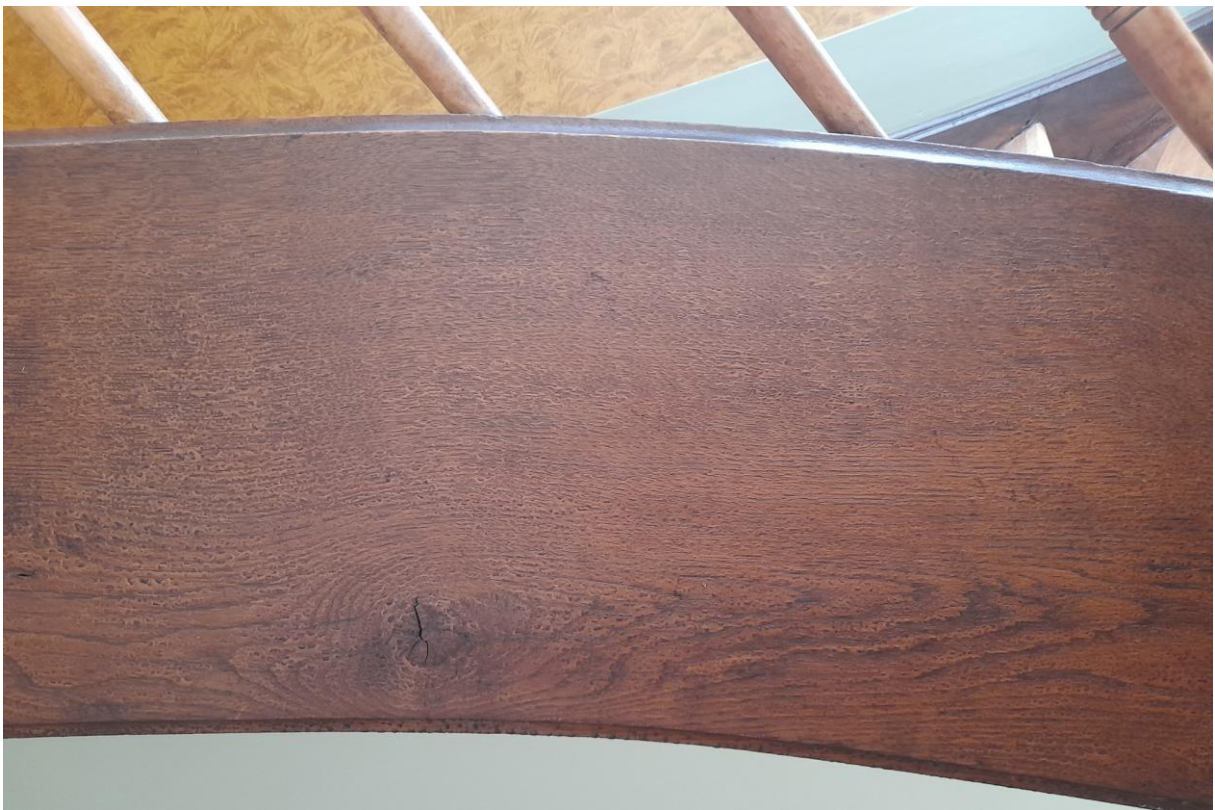
Das im Verlauf der Jahrzehnte zusammengeschrumpfte Öl bildet eine leicht perlige Oberfläche; es erscheint pigmentiert –ist jedoch nachgedunkeltes Öl durch UV-Strahlung und Luft. >>**Die Struktur wurde erhalten und aufgefrischt**

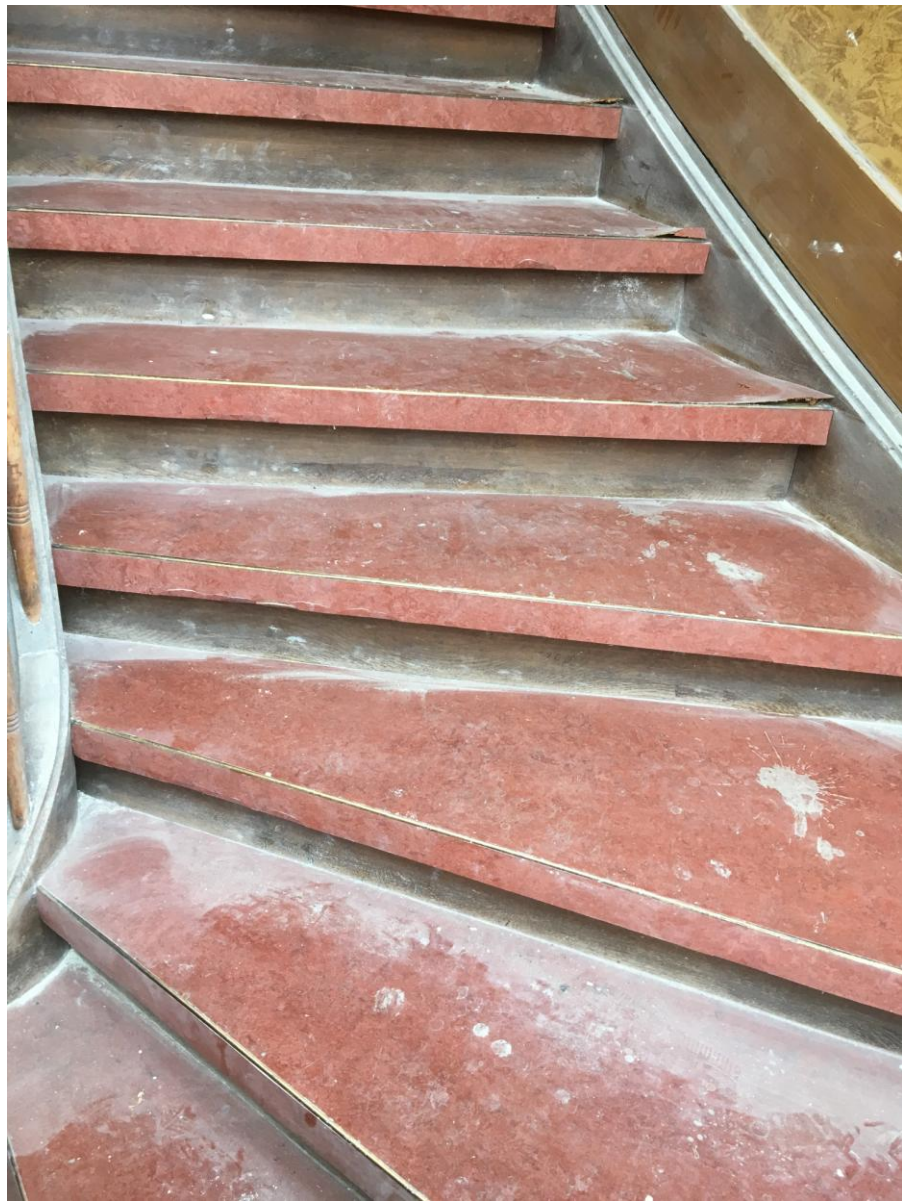
Eiche-Stufen später mit Linoleum belegt

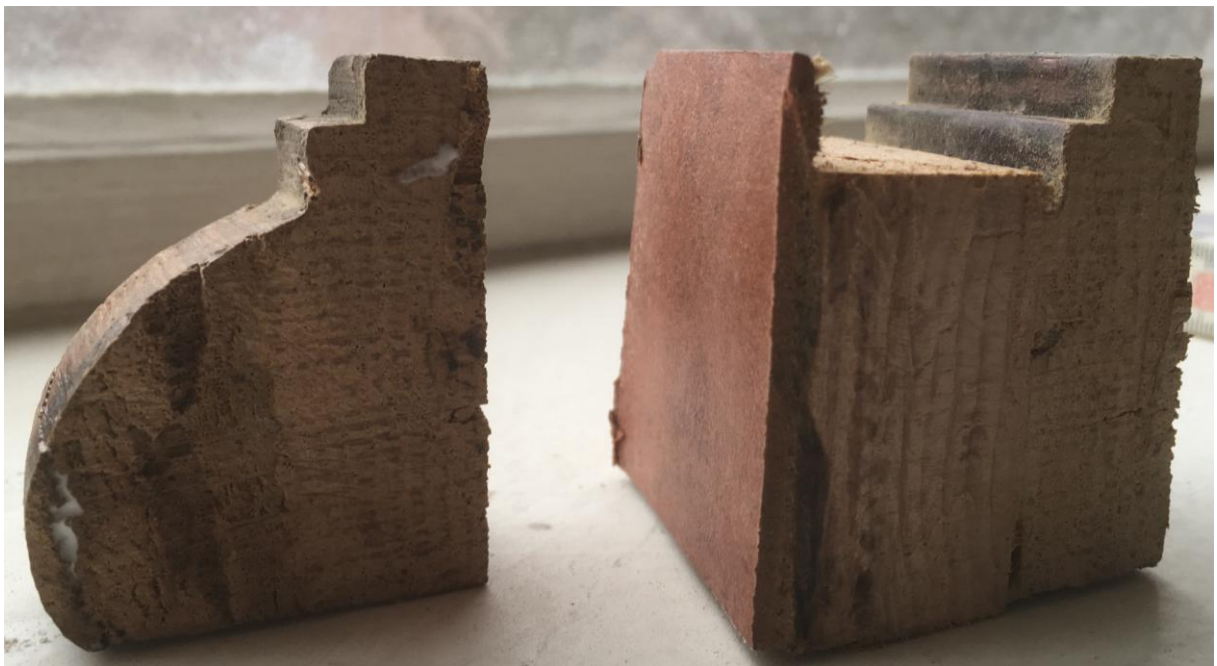
Originalprofilkante – wurde beim Belegen mit Linoleum an allen Stufen abgesägt und durch ein Vierkantholz ersetzt
