## Heusteigschule , Stuttgart, Dokumentation Restaurierung der 2 Haupteingangsportale

erbaut 1906 – Architekt Theodor Fischer

**Teil I > Architektonische Rundschau: Artikel von 1906  
und Foto Portal von Josef Zeitl**

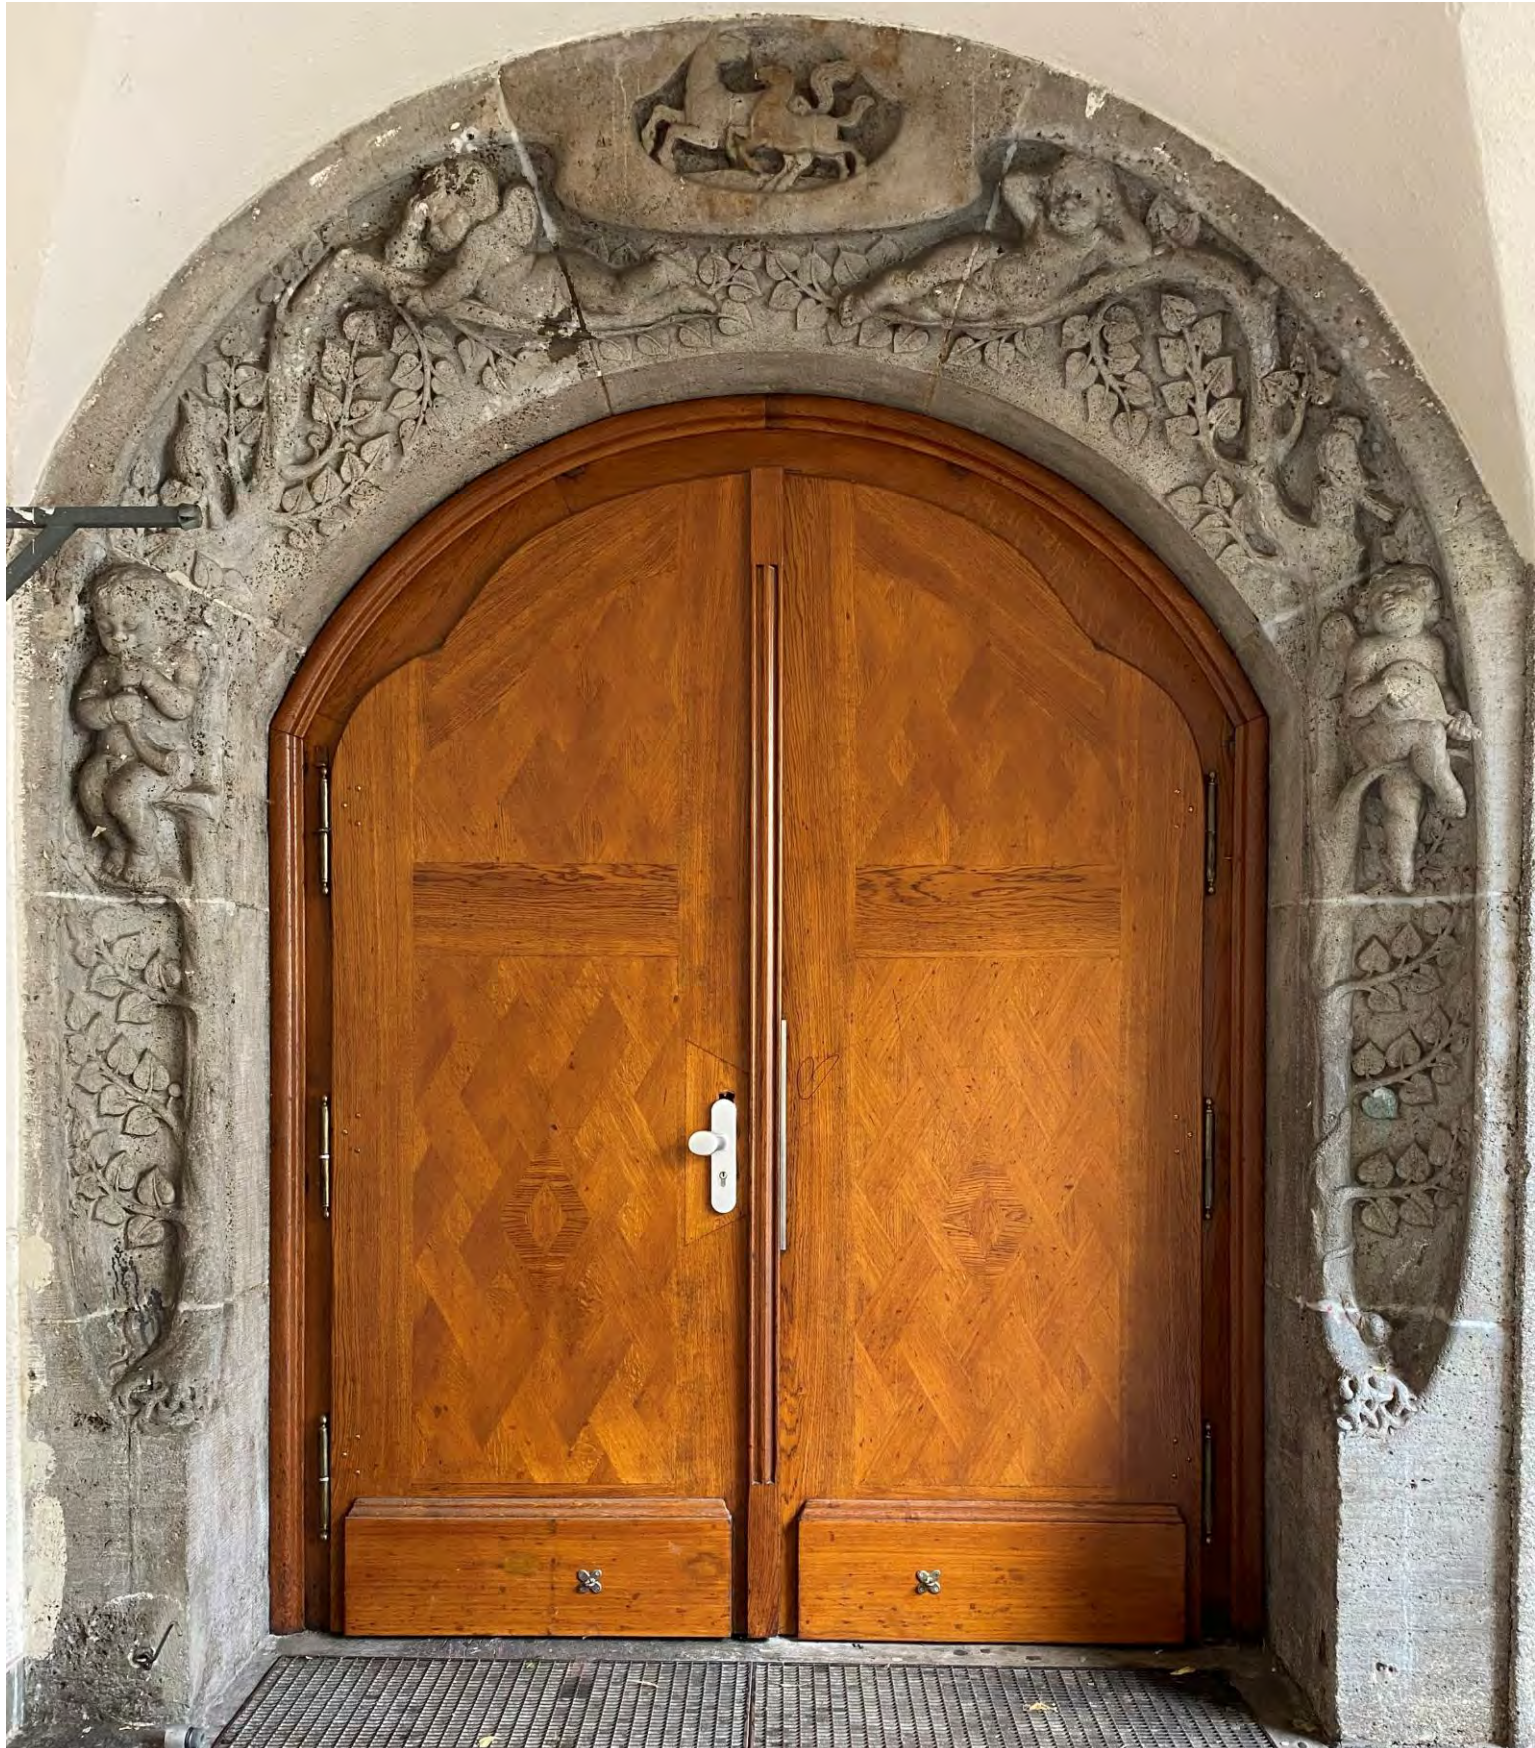
Portal rechts nach Restaurierung 2022

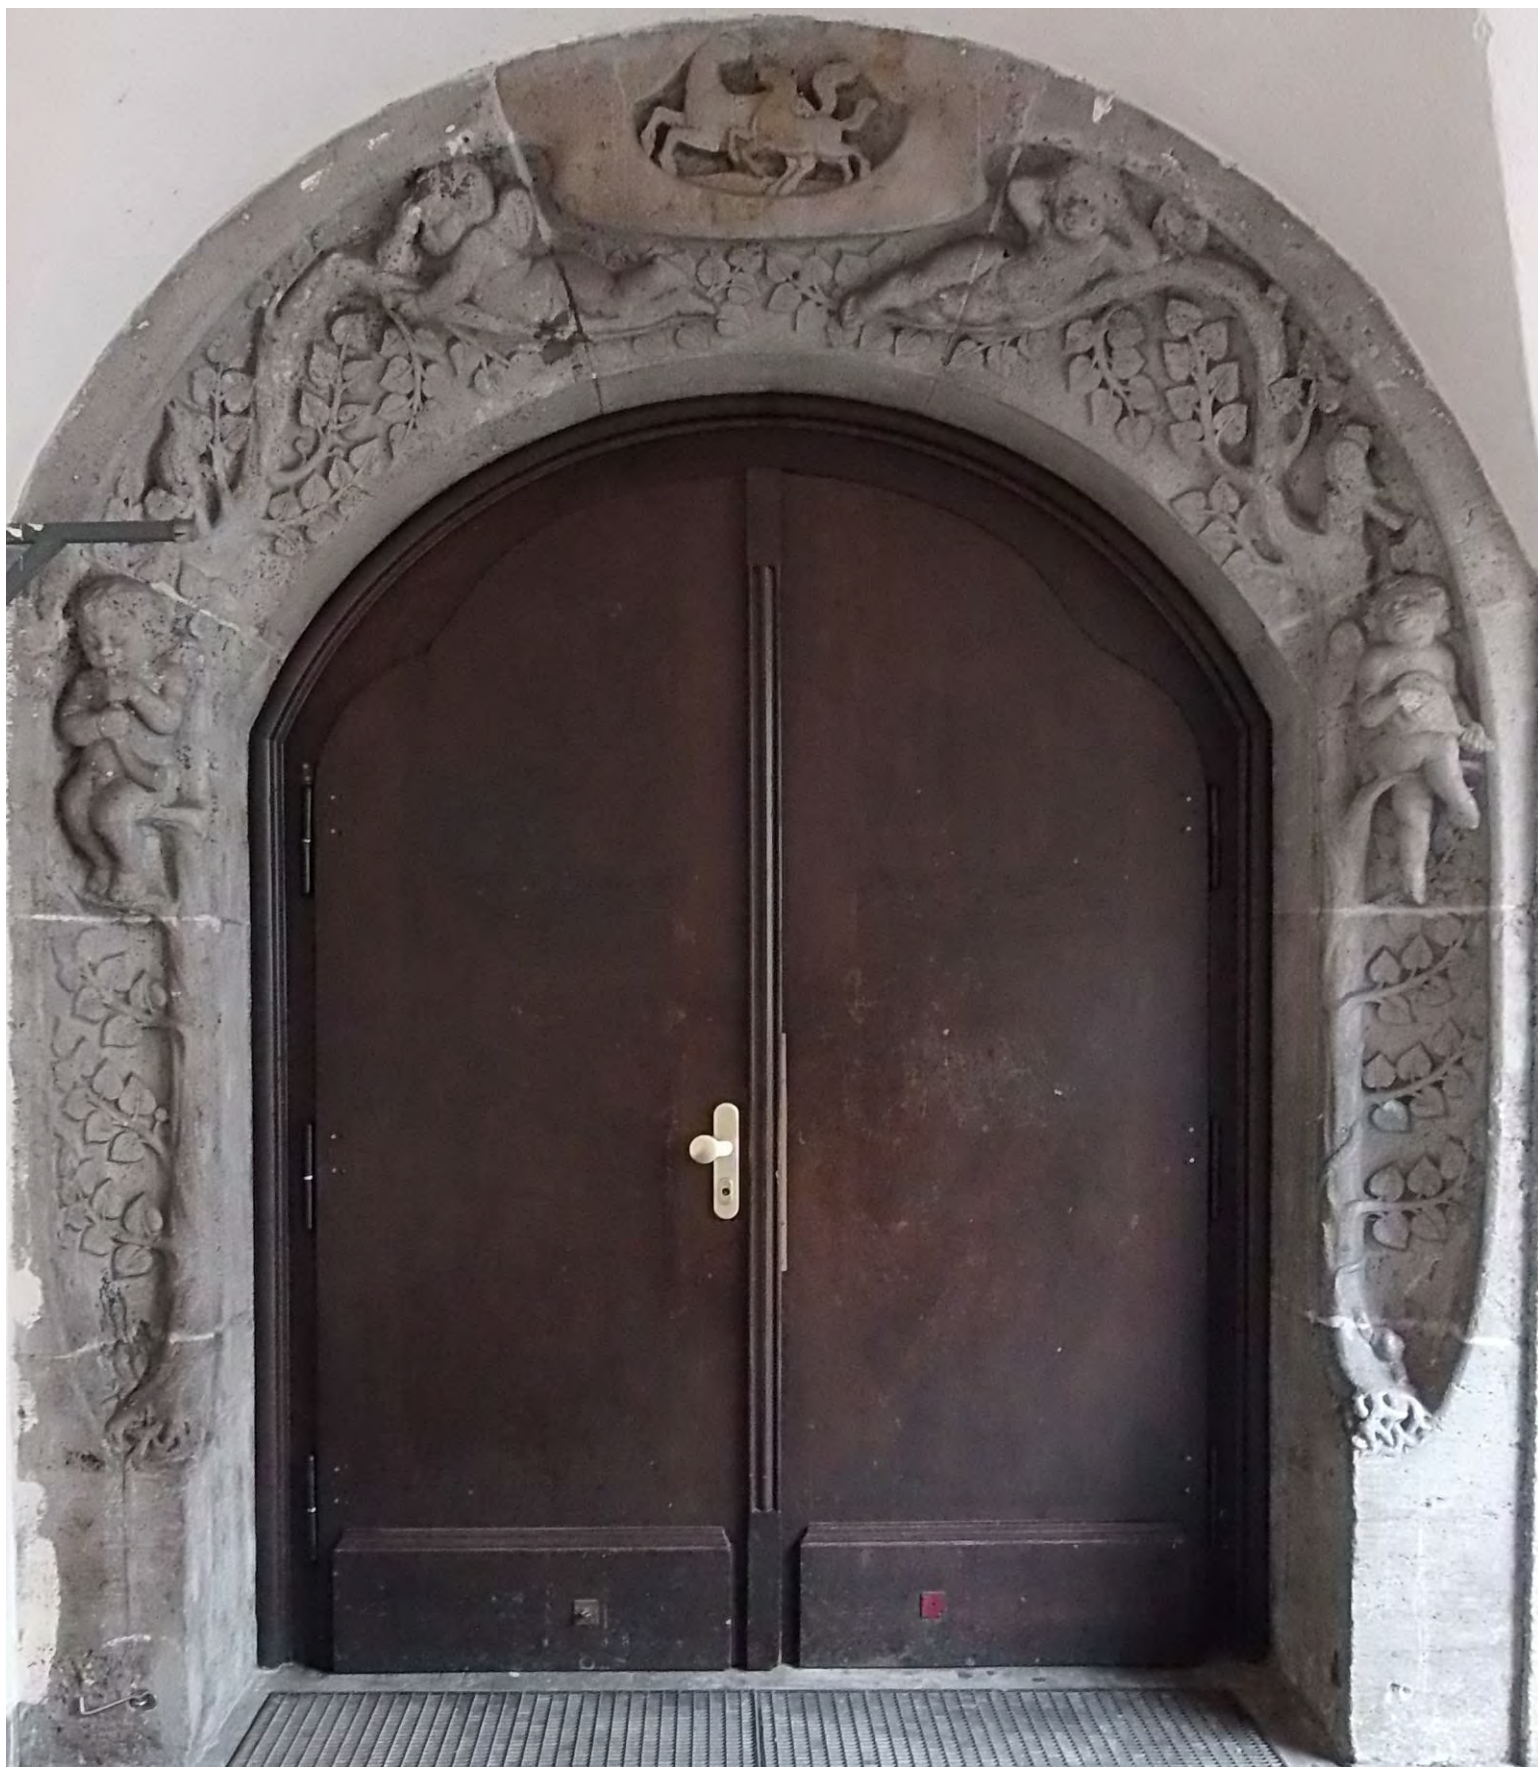
Portal rechts

Zustand vor der Restaurierung 2022

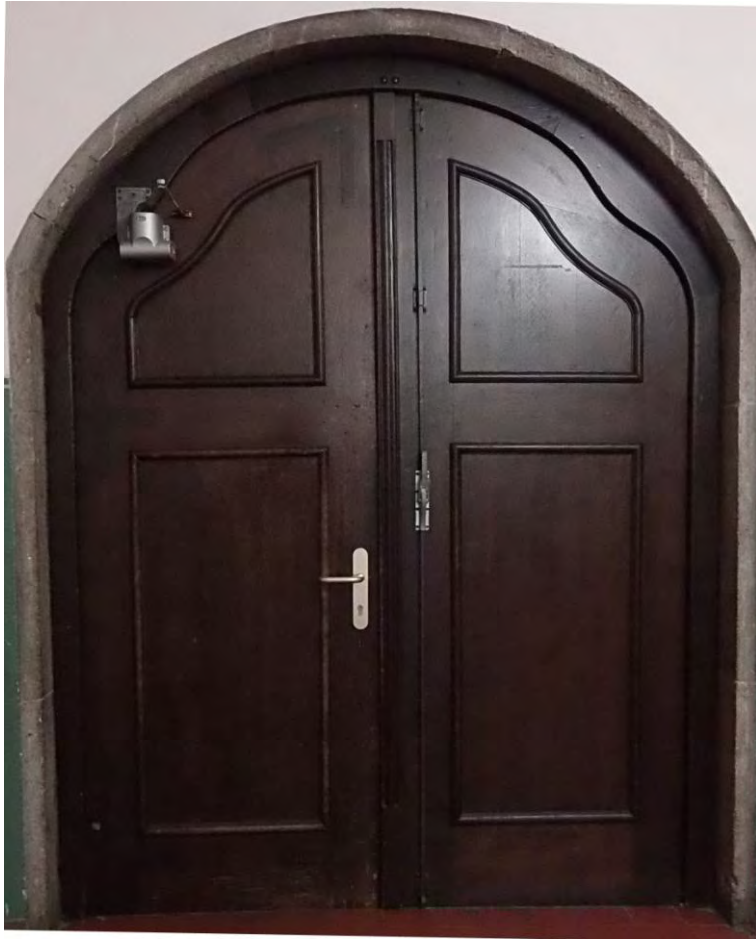
Links innen

- **Portal links:** der Gehflügel muß vor mehr als einem halben Jahrhundert mit roher Kraft auf der Bandseite die Schlitz- und Zapfenkonstruktion gebrochen worden sein – es wurden damals Flacheisen eingepaßt.

Der Stehflügel hat im Gegensatz zu allen anderen Portalen keine Schlitz- und Zapfenkonstruktion, sondern besteht aus einer Stäbchenplatte, beidseitig mit ca. 5mm Sperrholz aufgedoppelt.

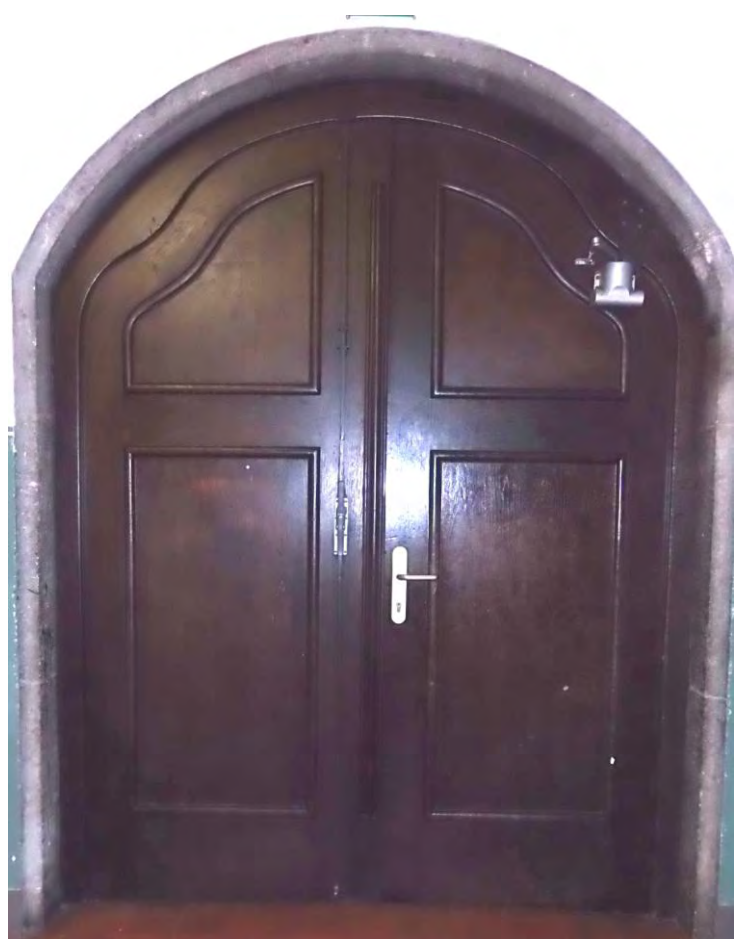
Rechts innen

- **Türbänder:** alte Spuren an den Rahmen lassen darauf schließen, daß ein Teil der Bänder vor vielen Jahrzehnten erneuert wurden; auf der rechten Seite wurden dabei Bänder in der Mitte hinzugefügt. Am linken Portal sind die historischen 2 Bänder am Gehflügel noch original und weisen die Zierkugeln wie auf dem alten Zeitungsausschnitt auf. – am Stehflügel sind die 2 Bänder auch erneuert
