## Dokumentation Restaurierung Haustüre Hohenheimerstraße 45 a, Stuttgart

Gebäude erbaut 1909 -- Architekt Alfred Seitz -- Historismus / Jugendstil

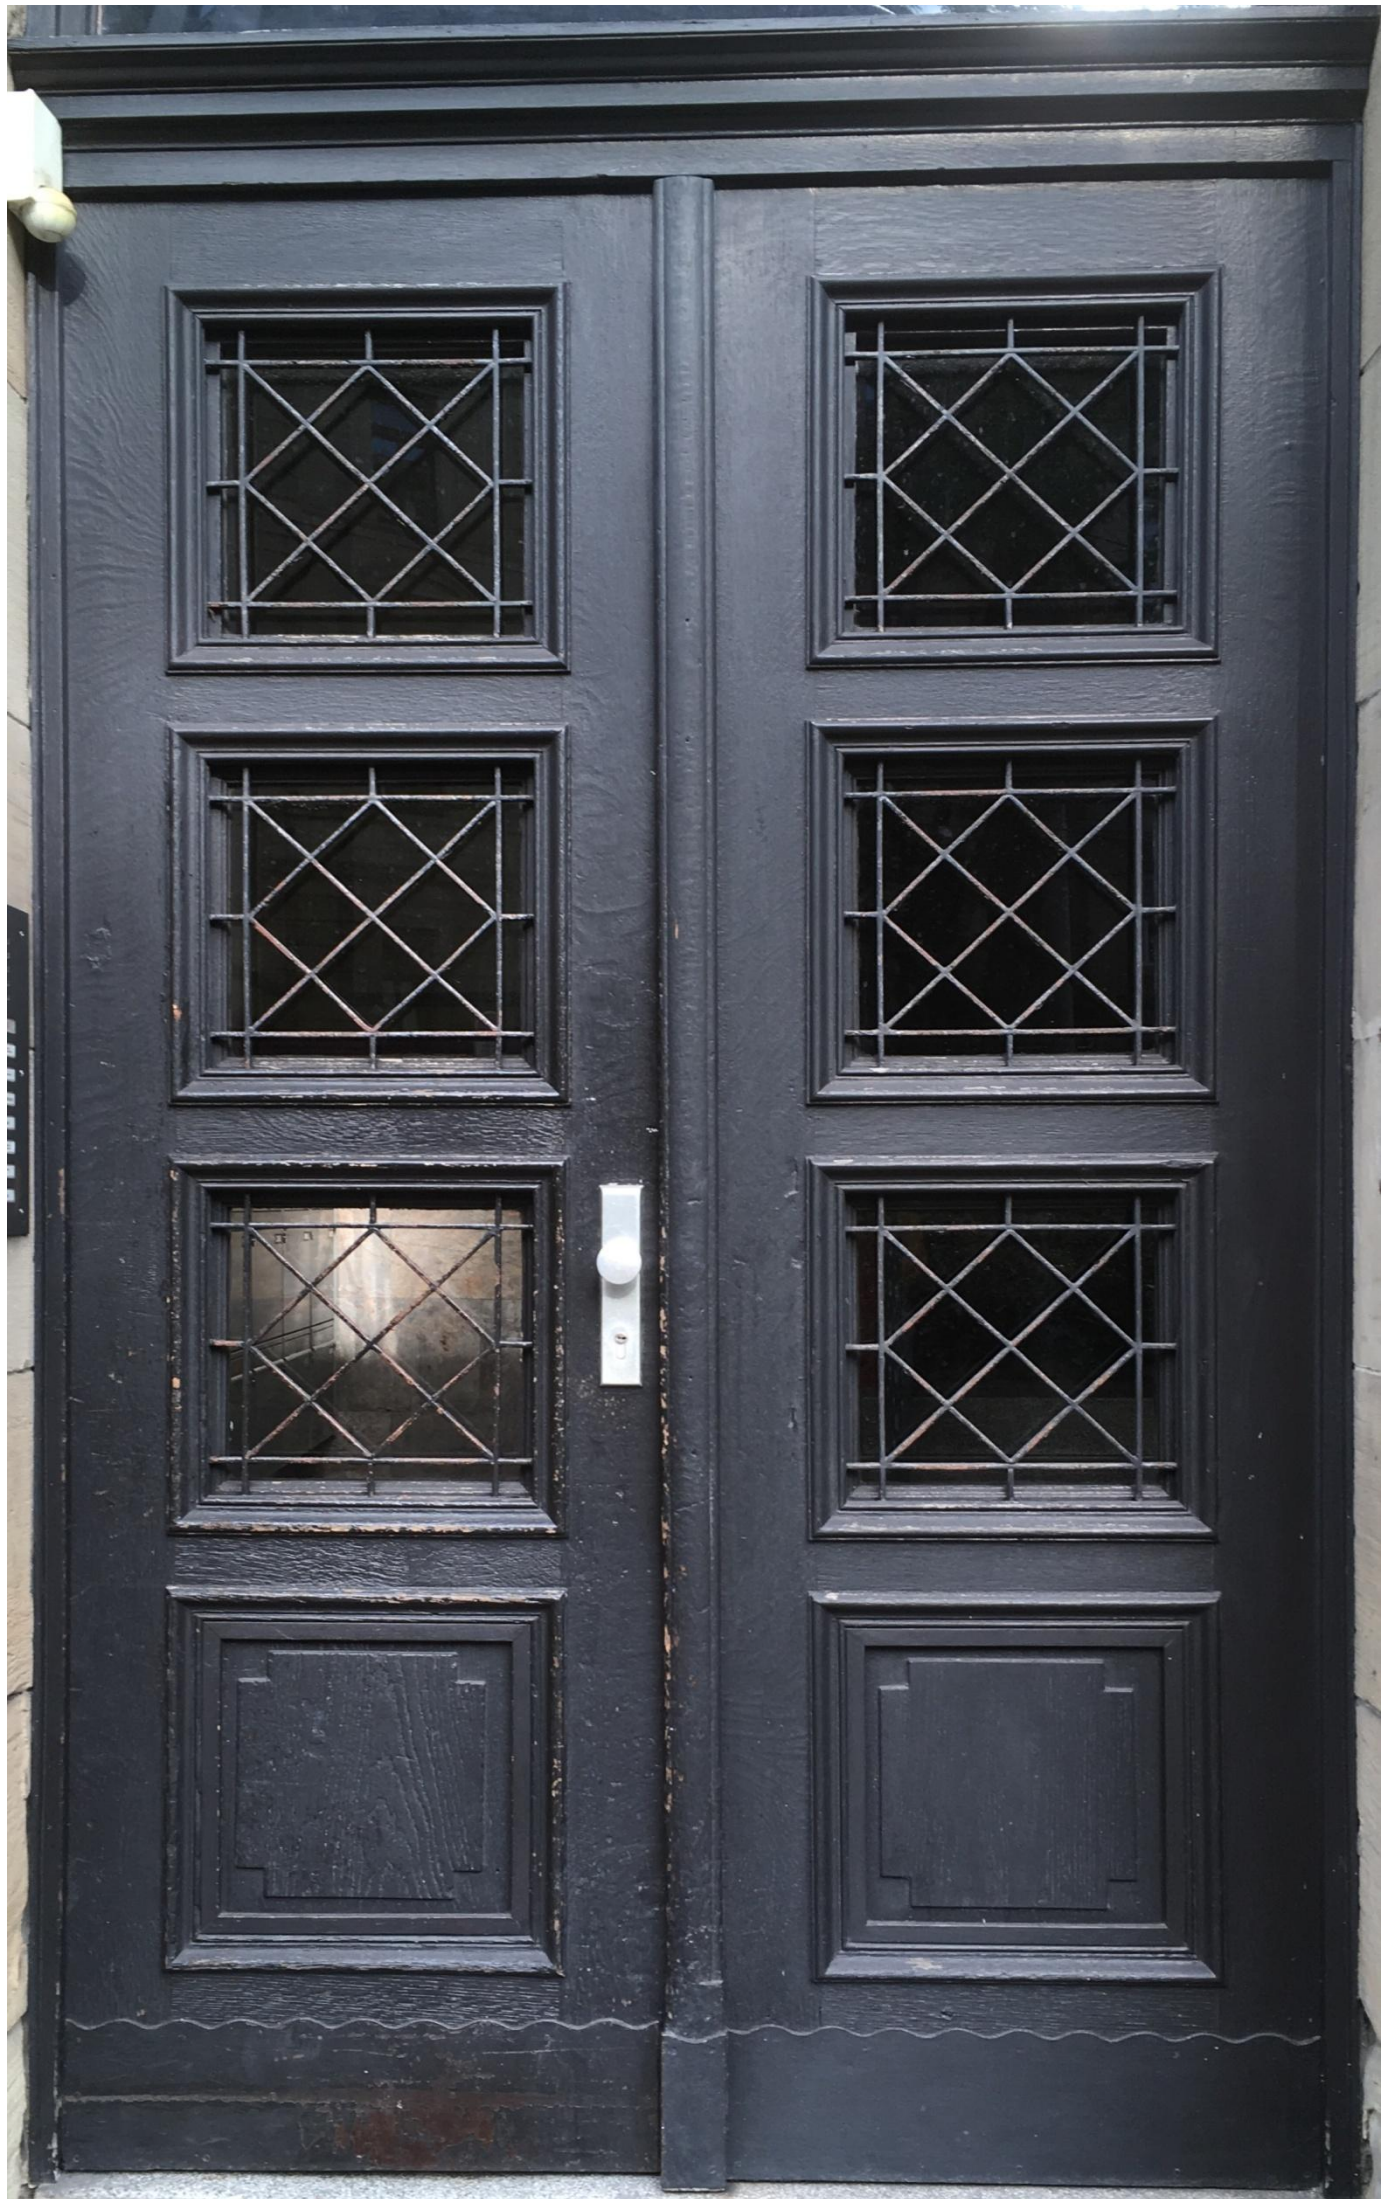
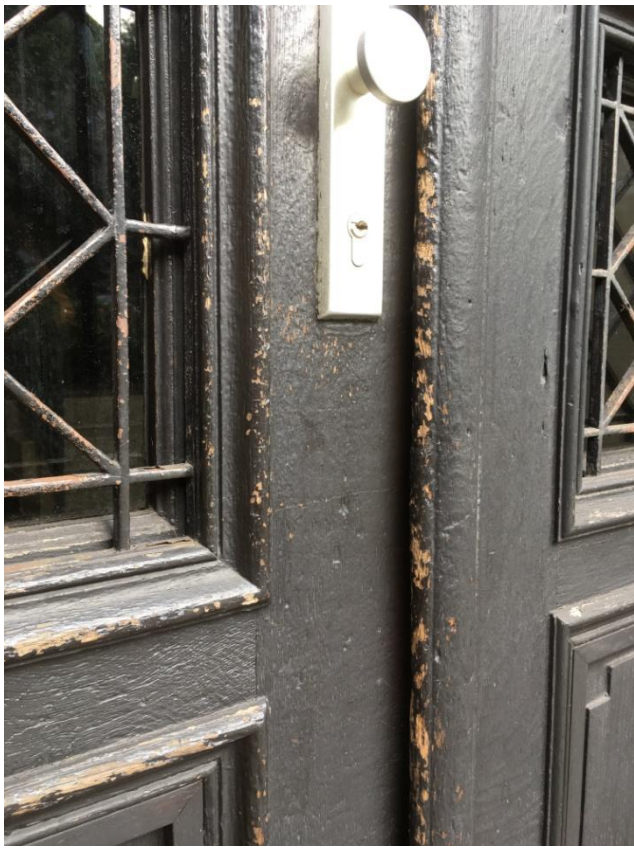
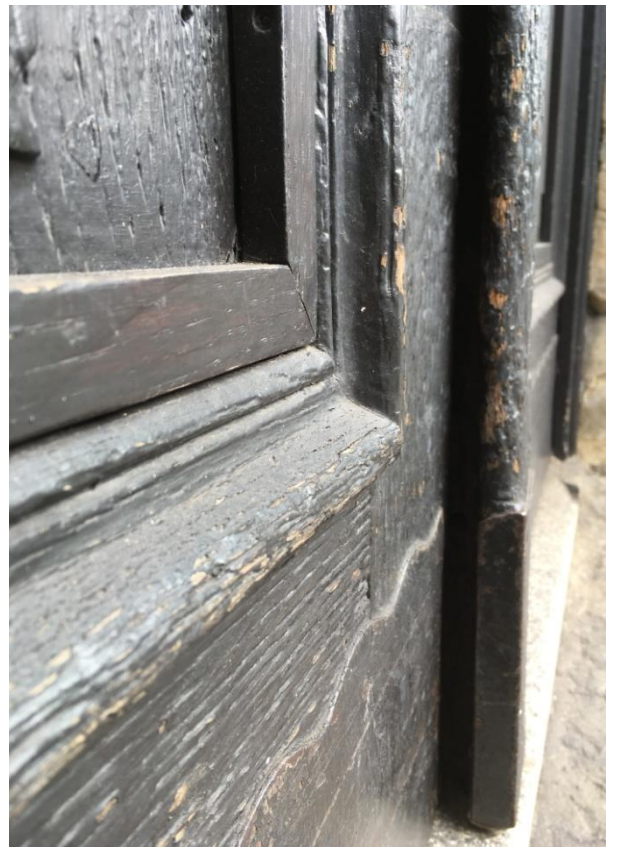
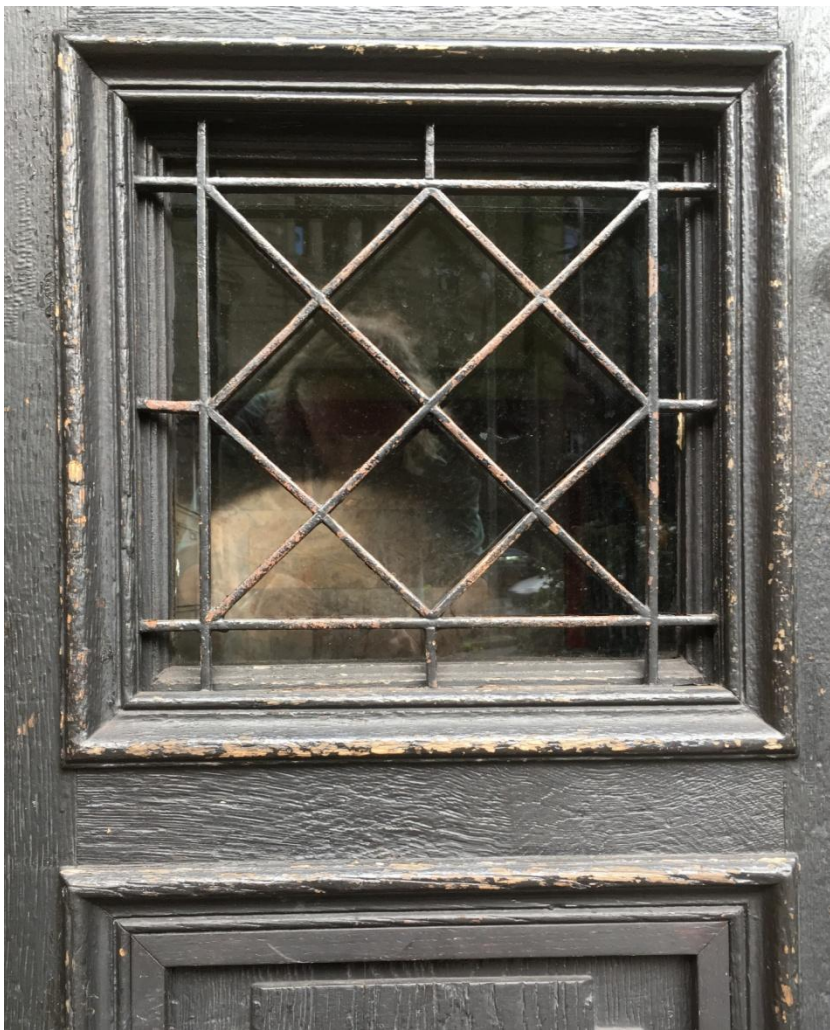
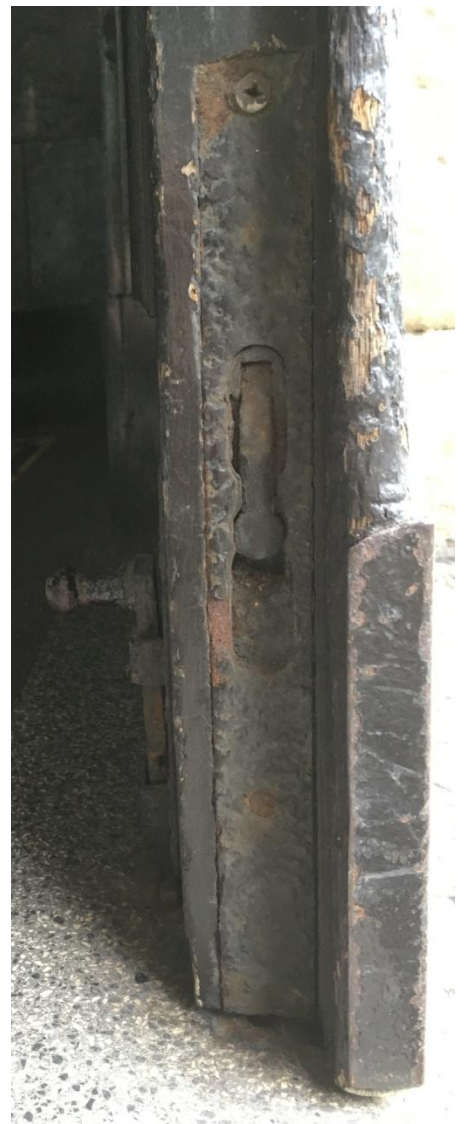
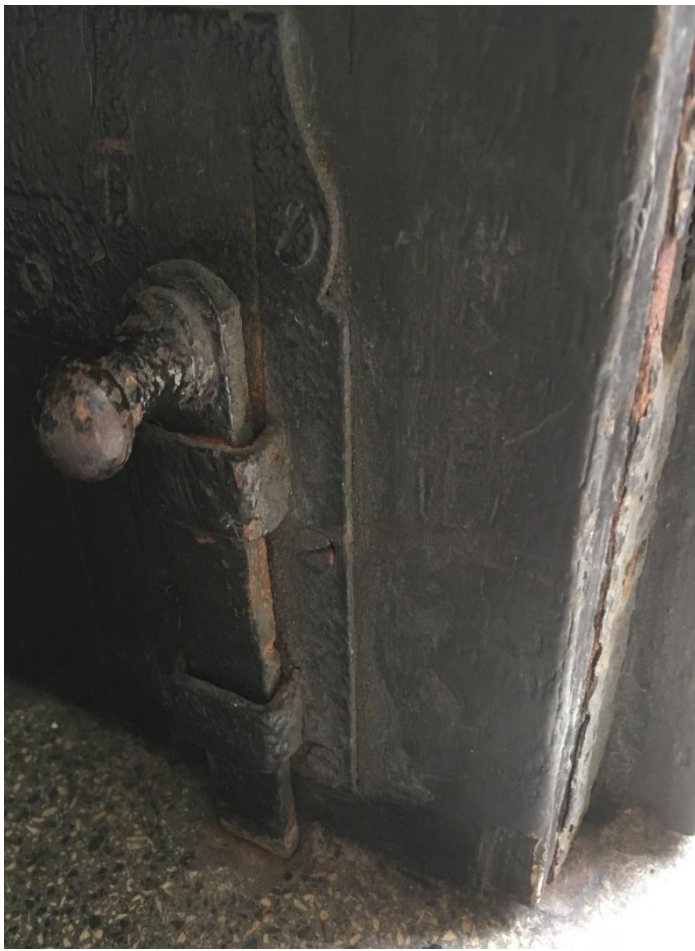
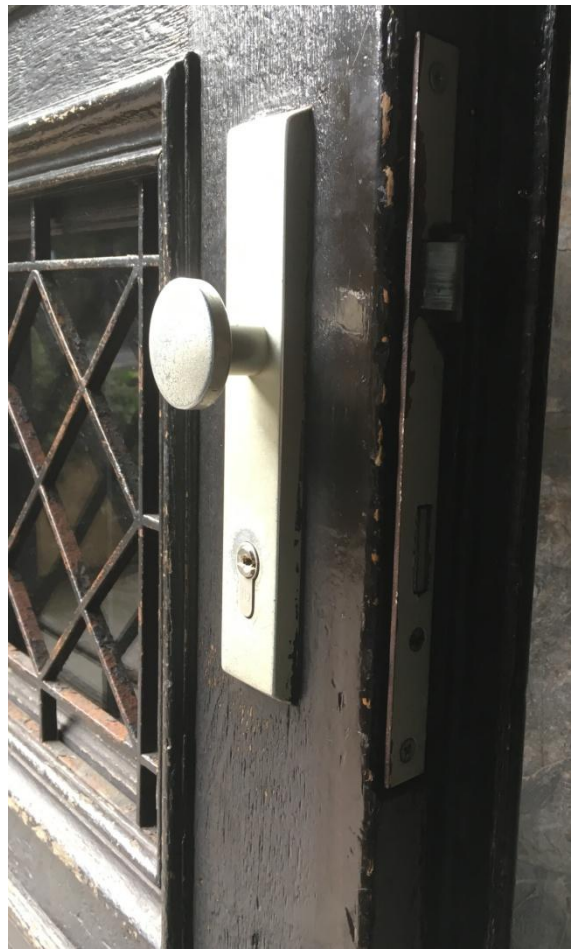
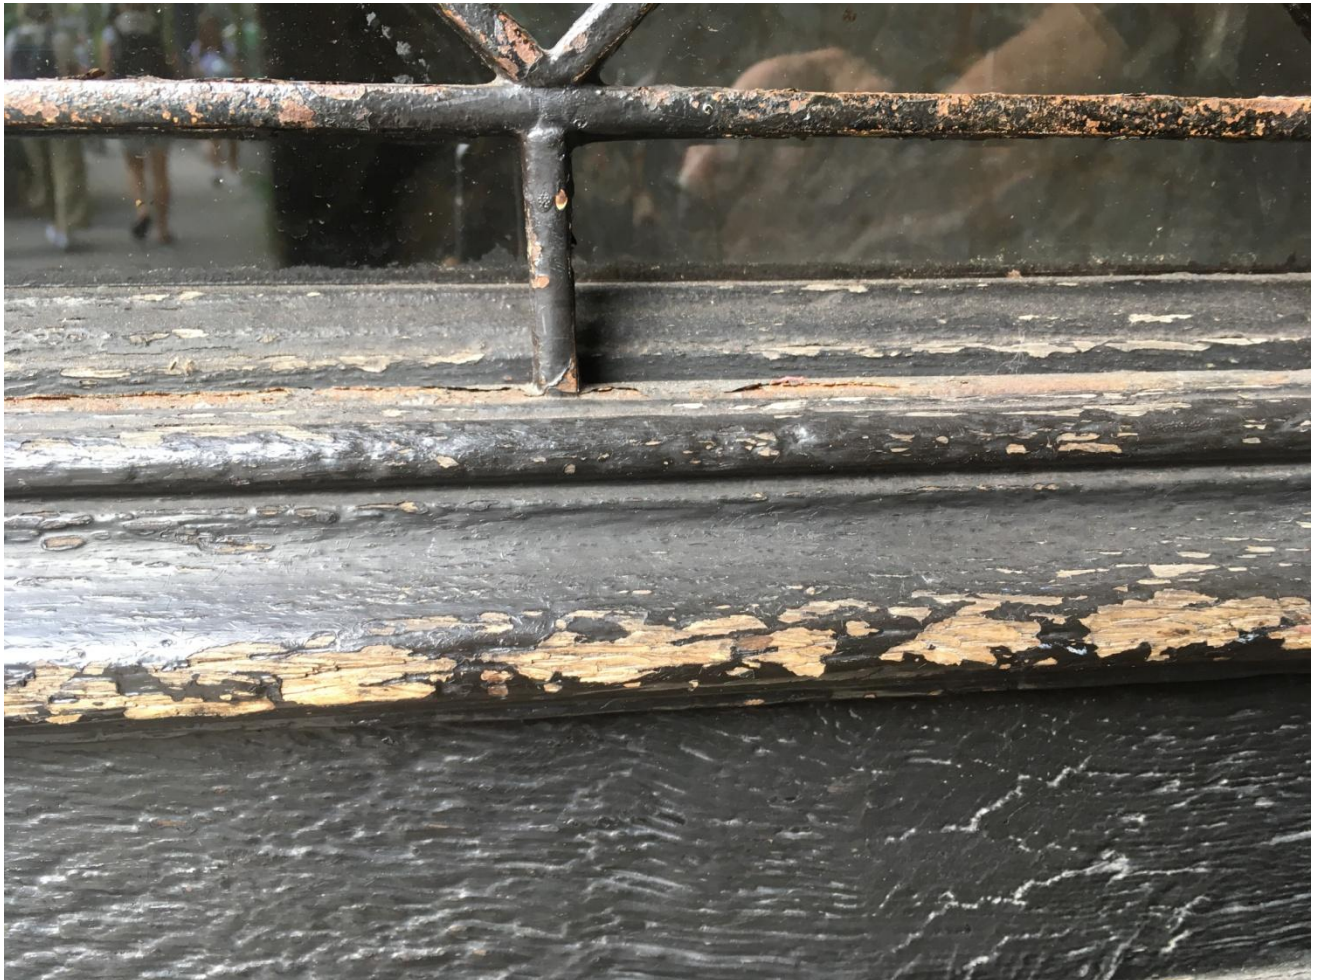
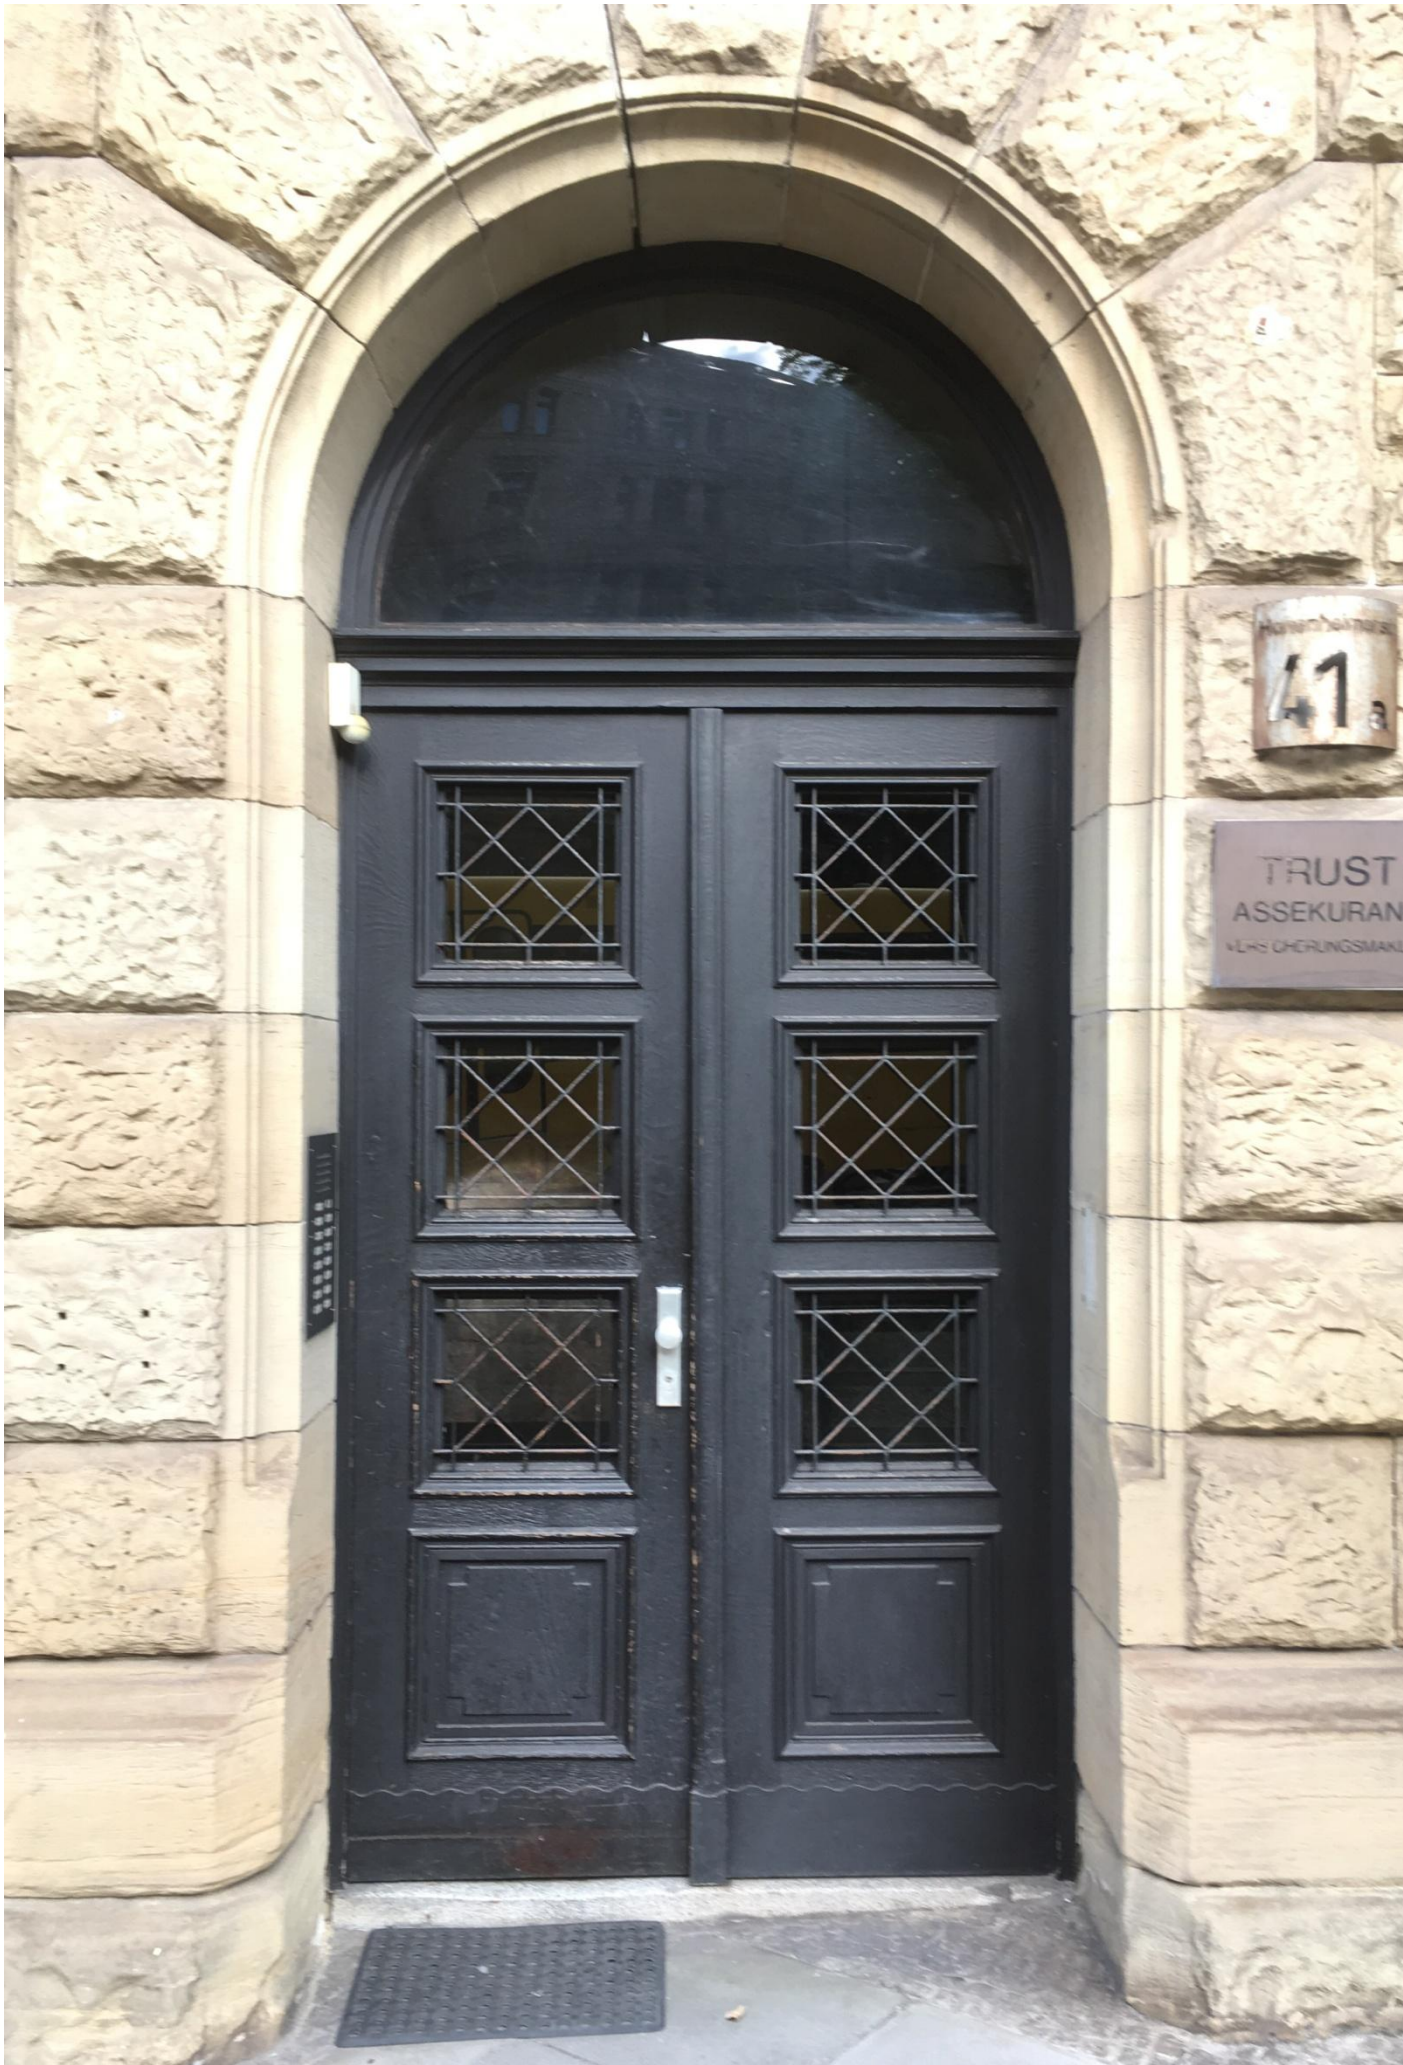
Zustand vor der Restaurierung

### **Zustand der doppelflügeligen Eingangstüren**

- >> Der Stehflügel läßt sich nicht ordentlich arretieren. Zum Gehflügel ist im unteren Bereich ein großer Spalt
- >> Im Schloßbereich Bewegungsspiel.
- >> Eisengitter stark verrostet
- >> Profilstäbe und Holz – besonders am Gehflügel – stark angegriffen. Die eigentlichen Schäden werden durch die schwarze Farbe überdeckt.
- >> Die unteren Türfüllungen wurden mit Leisten verstärkt.
- >> Das Glas der Türfenster wurde vermutlich irgendwann gegen Klarglas erneuert >> mit alten Fotos nachforschen ob hier Kathedralglas wie am kleinen Wandfenster nebenan drin war.
- >> Im oberen Rundbogen ist Acrylglas. Ob hier ursprünglich Sprossen und Kathedralglas drin war muß auch hier nachgeforscht werden

- >> Die Arbeiten müssen wohl weitestgehend vor Ort stattfinden und die Türen abends wieder eingehängt werden. Das erschwert den Arbeitsablauf.
- >> Stehflügel Riegel oben festigen, unten evtl erneuern. Türe justieren zum Gehflügel. Die eingelassenen Originalriegel im Falz bleiben; jedoch ohne Funktion ( zu sehr zerstört )

- >> Gehflügel im Schloßbereich anpassen und justieren.
- >> 6 Ziergitter ausbauen, entrostet, Rostschutz aufbringen, Oberfläche Anthrazit hell oder nach Befund.

- >> Beschädigungen am Holz bearbeiten, abgestoßene Kante unten am Gehflügel bis zum Schloß ausfräsen und ergänzen. Schwundmaße im Falz ergänzen.
- >> Spätere Leisten an unteren Kassetten entfernen und Schäden überprüfen, wieder anbringen, evtl. gegen kleinere mit Profil austauschen.

- >> Stoßbleche in Wellenform reinigen und lackieren.
- >> Neuen Besen am Gehflügel innen anbringen.
- >> Sicherheitsbeschläge werden erneuert

- >> Oberfläche innen: alte Farbschichten entfernen, 3 x Lasur auf Ölbasis
- >> Oberfläche außen: Farbschichten entfernen, versch. Schleifarbeiten – Profile von Hand. 3 x Lasur auf Ölbasis.
- >> Gitter und Türfenster wieder einbauen.
- >> Oberes Rundbogenfenster: nach Sprossen überprüfen—ggfl. Sprossen herstellen und einbauen. Kathedralglas zuschneiden und einkitten.
- >> Umlaufend Dichtungsleisten mit O-Profil einbauen.

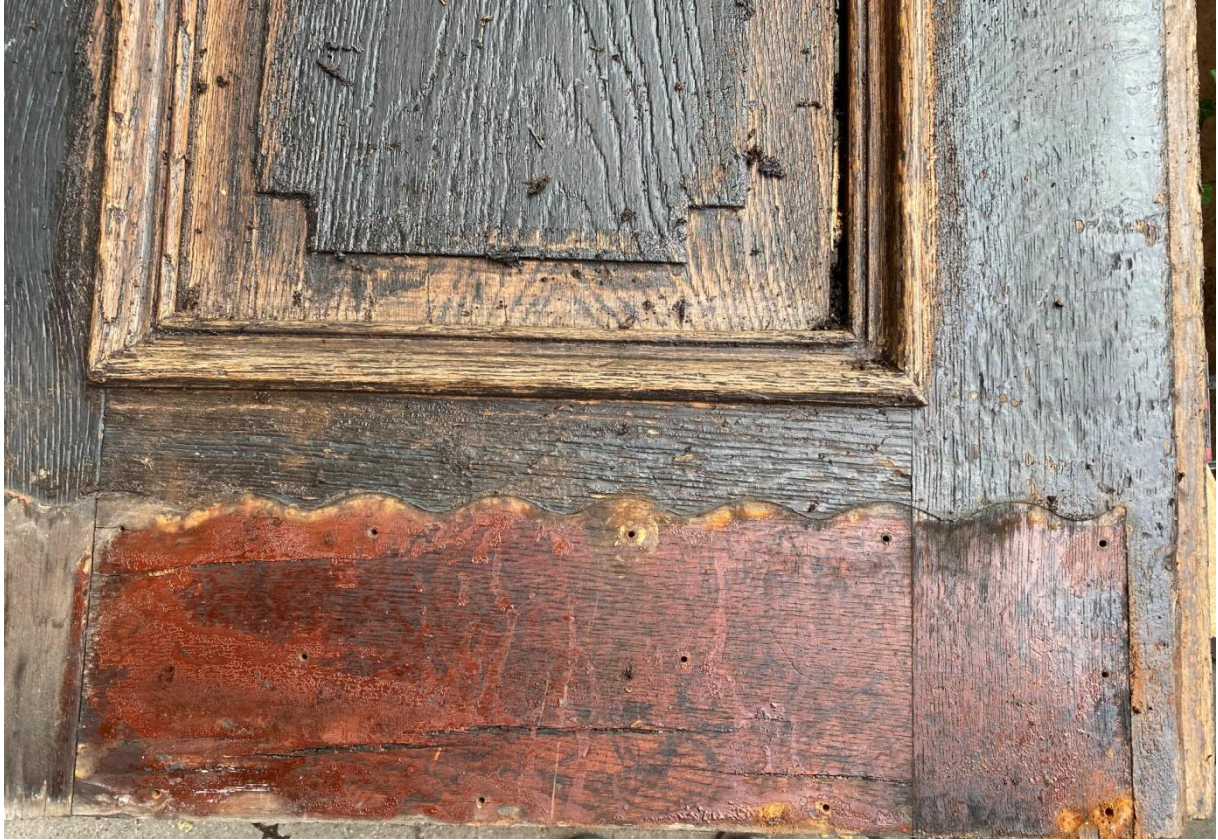
Rot unter den Stoßblechen
